Compte rendu de la réunion du 19 avril

Visite : - Réservoir - Captage - Step

Etat des lieux après remplacement.2 clapets anti-retour au captage : (Hors réunion.)

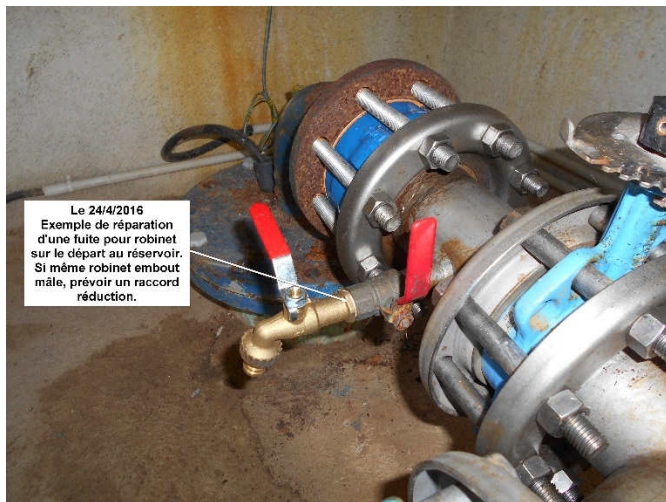
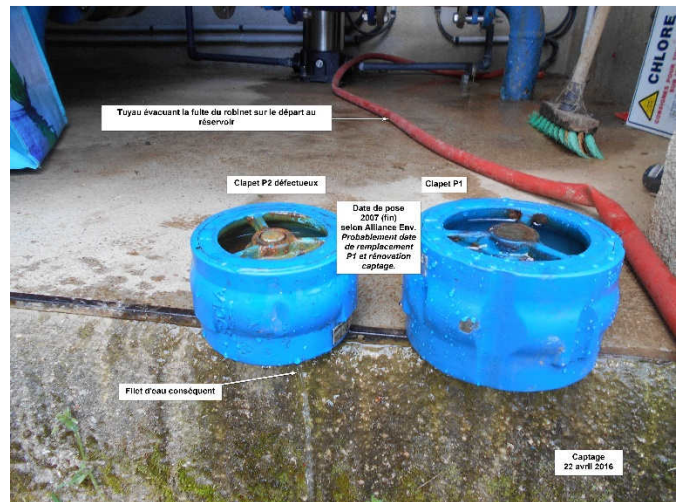
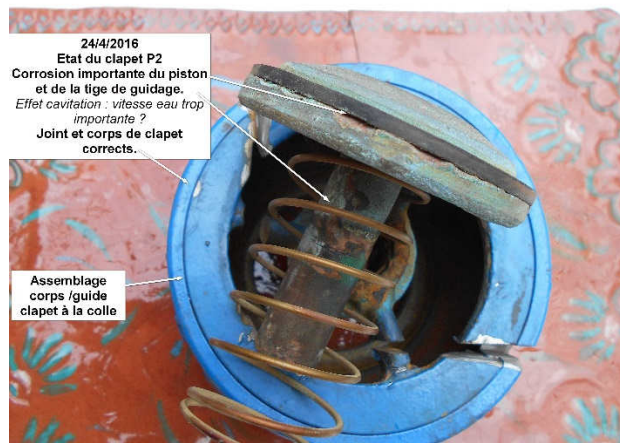
Les clapets ont été remplacés le 20 avril, le clapet de la pompe P2 était défectueux. (Photos ci-dessous).

Avant 20/4/16		Après remplacement des clapets		
	Débit	Heures	Volume capté	Débit	Energie (*)
Pompe P1	25,80 m3/h <i>(Test sur 0,1 h)</i>	4,40 h <i>(Test sur 24h)</i>	118 m3 <i>(Du 23 au 24/4)</i>	26,82 m3/h	56 kWh <i>Ou 475 w/m3</i>
Pompe P2	24,44 m3/h <i>(Test sur 0,25 h)</i>	2,93 h <i>(Test sur 24h)</i>	84 m3 <i>(Du 22 au 23/4)</i>	28,67 m3/h	40 kWh <i>Ou 476 w/m3</i>

Amélioration du rendement des pompes, énergie consommée pour mémoire et pour prochains tests.
