## **Compte rendu de la visite du Sivom de Collorgues**

## 2) Visite du réservoir :

### 3) **Captage :**

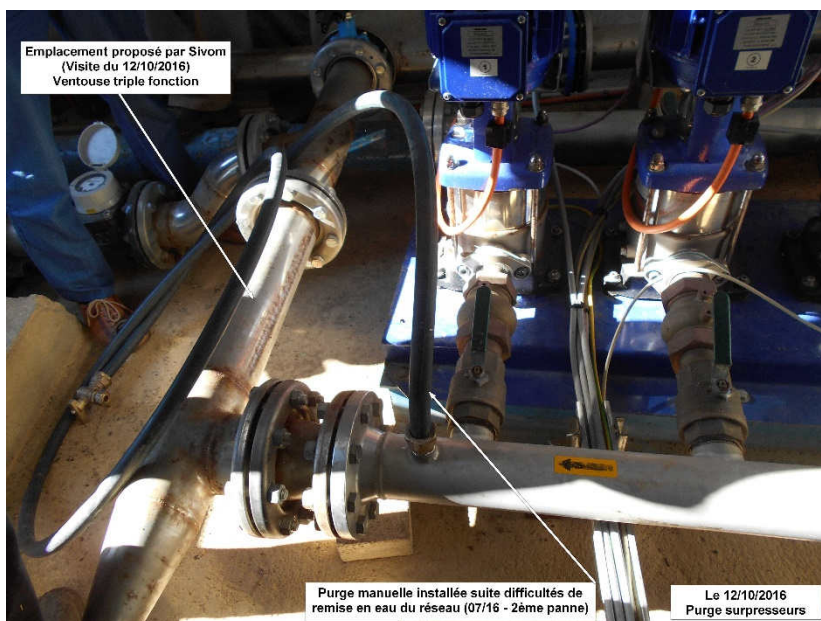
Conduite inox trop plein / vidange du réservoir. On constate une oxydation importante sur cette conduite récente. La qualité « alimentaire » nécessaire EP n'est pas respectée. Sauf mauvais effet visuel, n'intervient pas dans la qualité de l'eau sortant du réservoir.

Les purges auto implantées sur les anciennes conduites ont disparue lors de la mise en place des surpresseurs.

Emplacement ventouse triple fonctions suivant photo ci-contre.

Le principe de purge manuelle fonctionne. (Non automatique, non conventionnel, personnel habitué.)

1 Ventouse triple fonctions à placer lors du nettoyage réservoir.

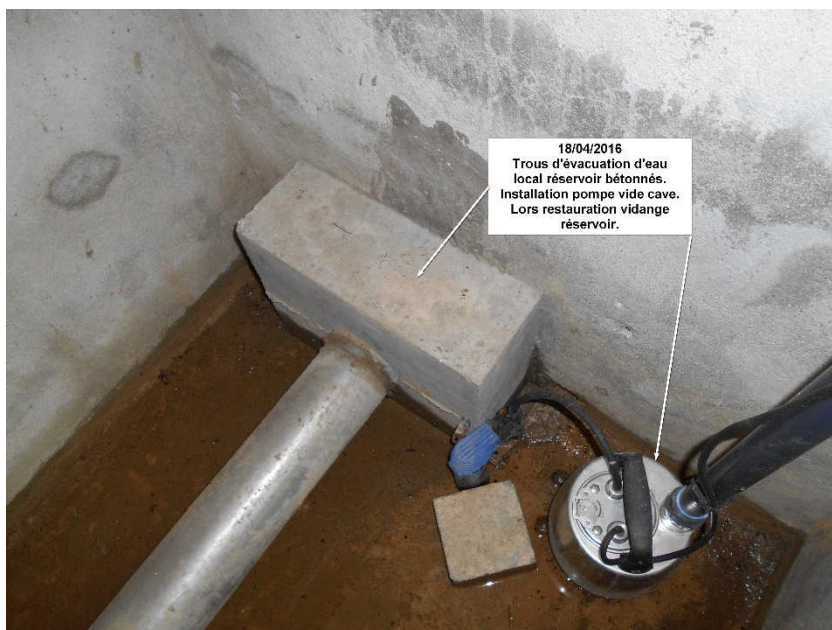
Photo ci-contre, « farce connue ».

Lors d'un réaménagement, les trous d'évacuation des eaux d'un local de vannes se retrouvent bouchés, d'où installation d'une pompe vide cave.

Les anciennes conduites en fonte ou acier sont très corrodées.

La bonne solution consistait à recréer les trous conformes à ceux d'origine afin que les eaux puissent s'évacuer sans pompe.

Ne pas décaper pour repeindre, risque de créer des fuites suivant le degré de corrosion et profondeur.

Si une fuite apparaît, ou corrosion devenue trop suspecte : remplacer le tronçon défectueux par un tronçon inox qualité alimentaire réglementaire en EP.

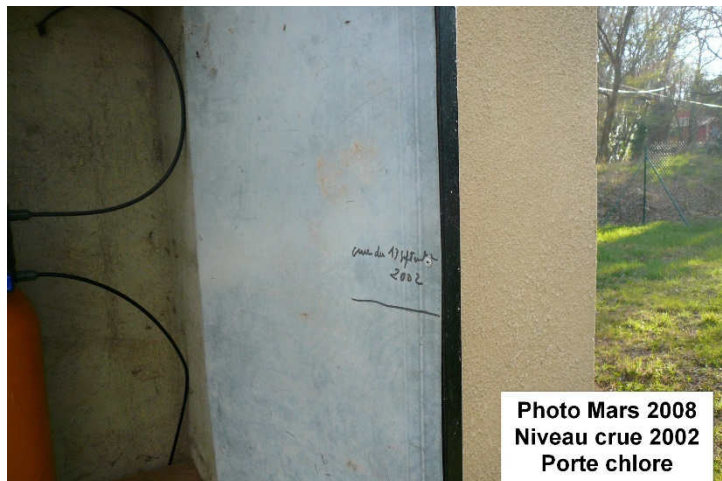
La photo ci-contre montre le niveau de crue de septembre 2002.

Dans le local captage, des appareils sont vulnérables, dont la pompe chlorage qui a été mise hors d'usage lors de la crue d'octobre 2014.

Ces appareils doivent être remontés au maximum, au-dessus du niveau des crues connues. (*Suivant nouvelle DUP à cette occasion.*)

Il est possible de remonter la pompe chlore en la décalant à gauche du coffret électrique.

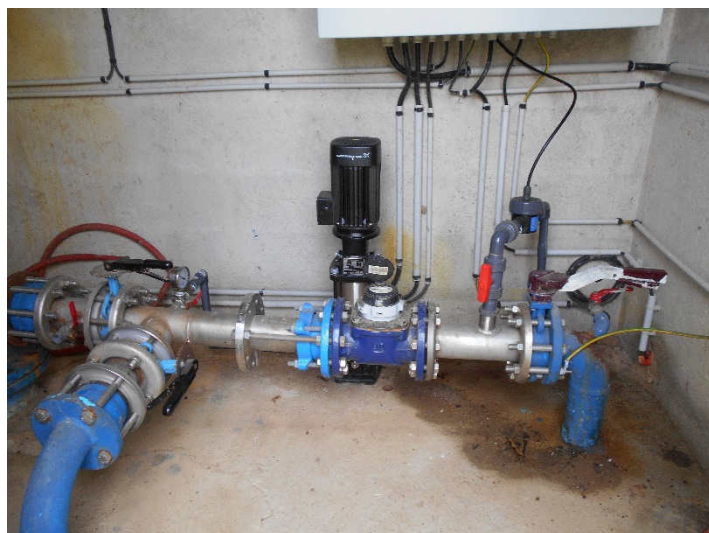
Sur le coffret électrique, un sélecteur HP/HC et la présence d'un niveau réserve mini pompier au réservoir permettent d'utiliser la position HC en permanence.

Les pompes de captage ne doivent pas être surdimensionnées. Respect de la réglementation « Autorisation de captage » et conforme aux règles d'art du métier pour un rendement optimum. (*Surdimensionnées = surconsommation + usure prématurée.*)

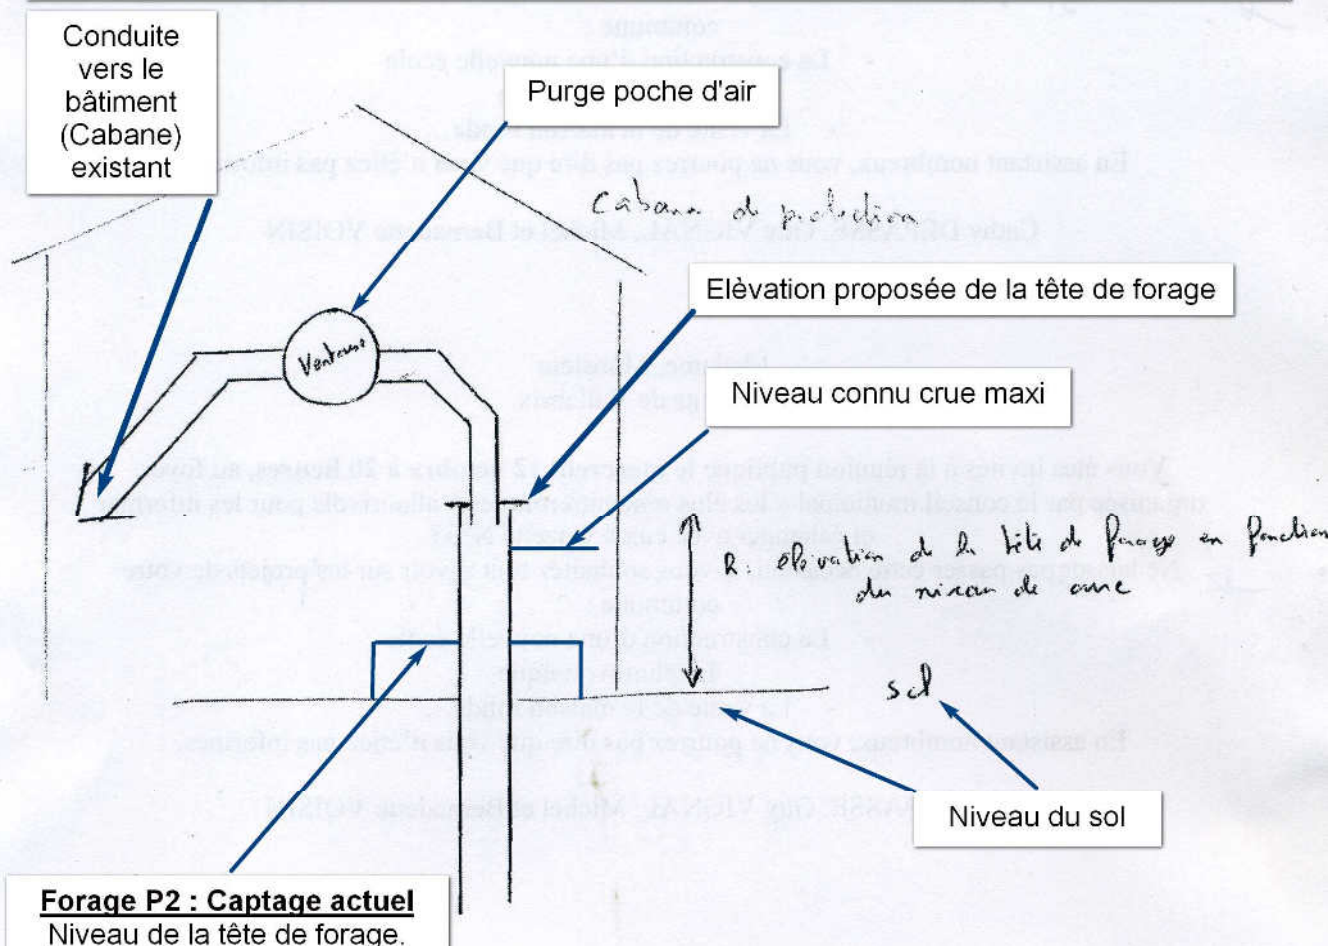
**Forage P2 :** (\*) Principe de mise en sécurité par rapport aux crues connues et poche d'air.

Ce n'était pas une erreur locale.  
Pratique courante d'avant.

L'expérience (ou erreur du passé) devrait nous insister à corriger à l'occasion.
