## Reconnaissance de l'antenne eau potable Chemin du Réservoir au niveau du N°145

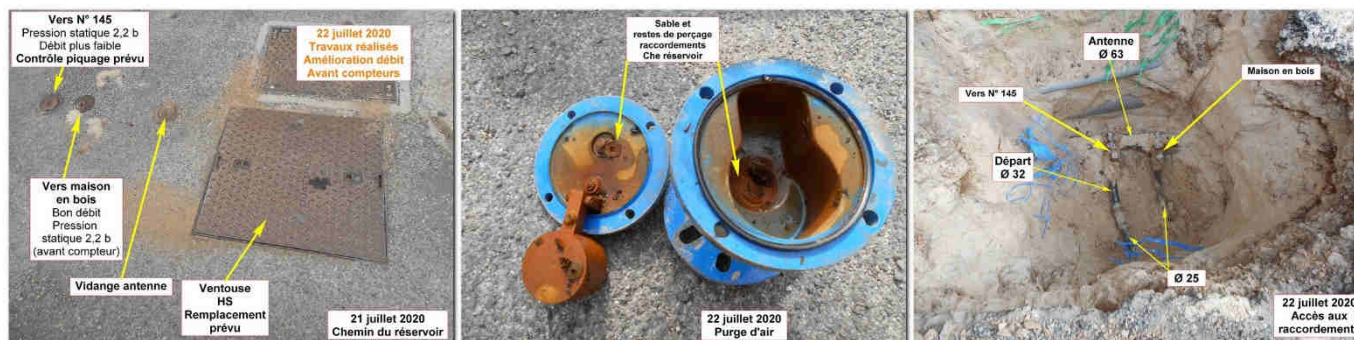
Découverte de la présence d'un regard avec ventouse (purge d'air).  
D'une vanne vidange d'antenne.

La ventouse ne fonctionne pas, remplie de sable + nombreux déchets de perçage des raccords, probablement une grande partie de ceux de cette antenne.  
Vanne de fermeture de la ventouse bloquée.  
Ventouse remplacée par une neuve.

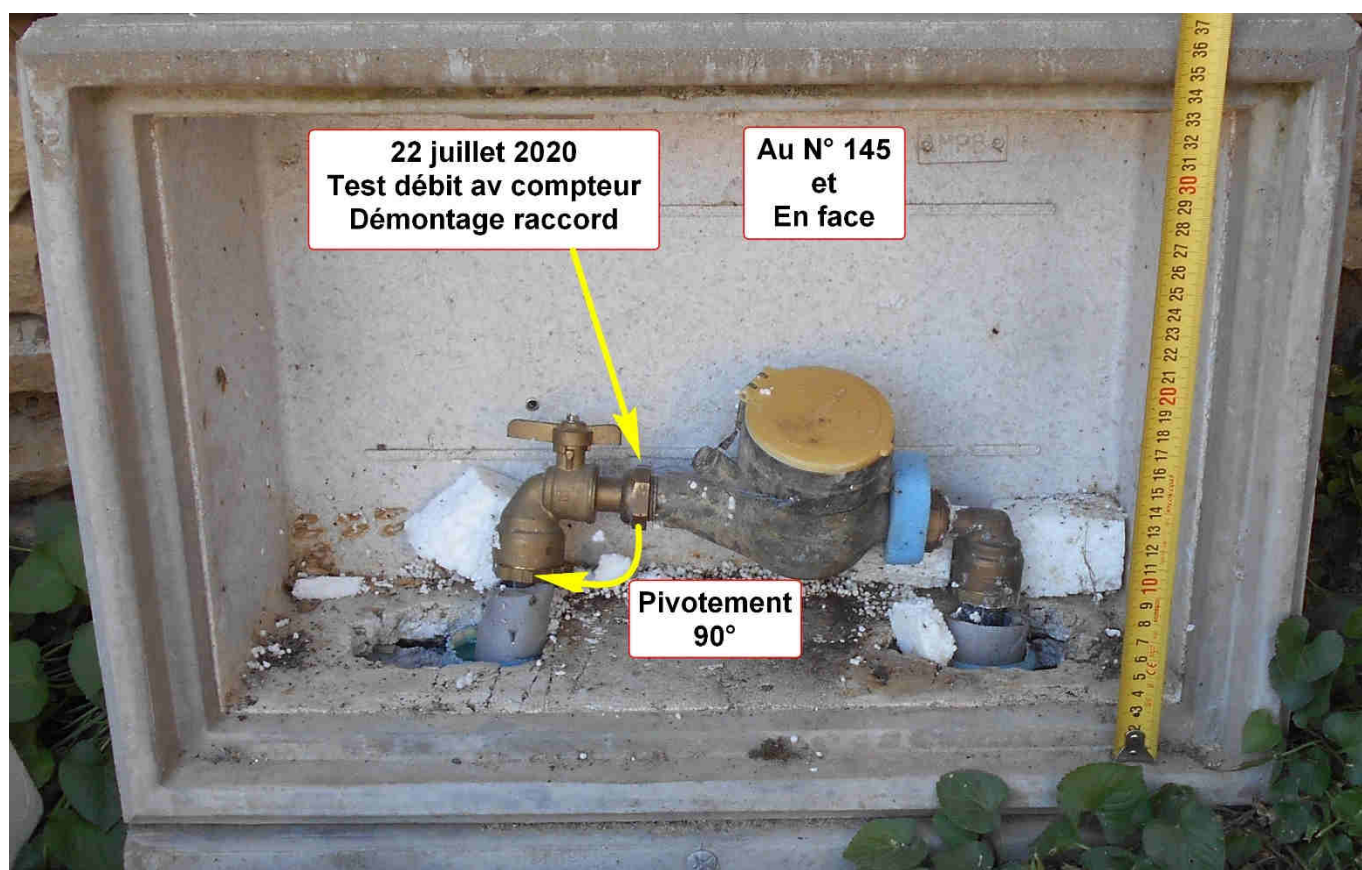
Tests débit sur deux compteurs, N° 145 et celui d'en face sensiblement à la même altitude.

Avant la décision d'ouvrir la chaussée, les tests ont montré une nette différence entre celui du N° 145 (jet d'eau à 1 m env.) et celui d'en face (jet à 2 m env.)  
Après reperçage des deux raccords au niveau des vannes sur l'antenne, nette amélioration du débit pour les deux (jet d'eau à 3 m env.).

Un site Web préconise des raccords Ø 32 si la pression est inférieure à 2 bars au lieu de Ø 25 suffisant pour les pressions supérieures à 2 bars. Probablement aurait-il fallu également surdimensionner les tuyauteries après compteur pour un meilleur confort d'utilisation ?
