**OFFICE NATIONAL DES FORETS**

Poursuite d'exploitation sur la carrière Fulchiron de Vallabrix  
et demande d'extension sur Saint-Victor-des-Oules

**Expertise ONF-RTM**

Avis technique

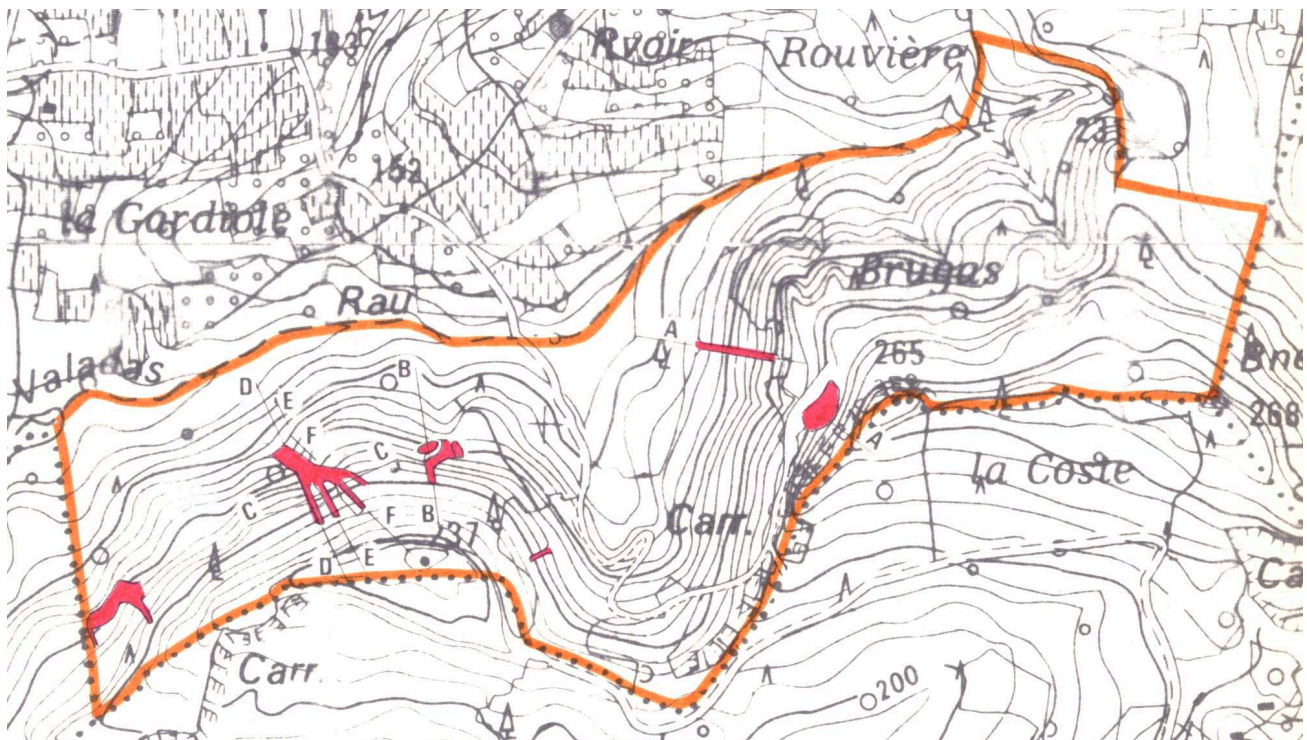
Figure 2 : griffes d'érosion remarquables en 1986-1987 – échelle 1/10 000

En particulier, son annexe 7 présente à l'échelle 1/25 000 (*Figure 4 ci après*) l'analyse de sept photographies aériennes IGN successives : 1946 – 1963 – 1970 – 1975 – 1979 – 1981 – 1986. Et l'annexe 8 (*Figure 2 ci après*) mentionne l'emplacement les griffes d'érosion ou canyons les plus remarquables, situés en secteurs 2 et 3.

Toutefois les secteurs ne sont pas égaux devant cet aléa d'érosion et de ravinement. En effet les secteurs 4 et 5 y paraissent nettement moins sensibles que les secteurs 2 et 3. Le secteur 1 avait moins de 5 années d'exploitation et n'avait pas encore développé de griffes d'érosion profondes. Par ailleurs, il semble que le secteur 4 ait été épargné car exploité et réhabilité en évitant les ruissellements vers l'aval.

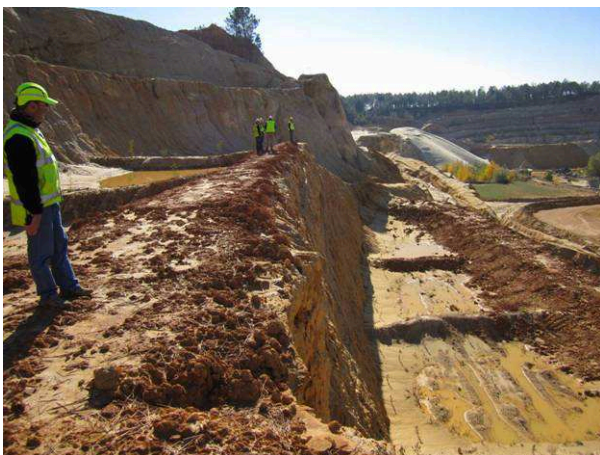
- Le tableau ci après illustre l'impact sur la pente générale, dite aussi pente intégrative.
  - En secteur 2 la pente générale est forte, de 34 degrés, expliquant les difficultés à mettre en place les gradins.
  - En secteur 3 elle est de l'ordre de 18 degrés.

*Secteur 2 : gradins de 10 m de hauteur*

- Pour le secteur 2, avec des gradins de 10 m de hauteur, une probabilité assez élevée, qu'il y ait sous une vingtaine d'années, une saturation des alvéoles. C'est pourquoi il conviendrait de demander au carrier d'anticiper sur ces problèmes, même si l'on sait que leur résolution ne sera pas aisée.

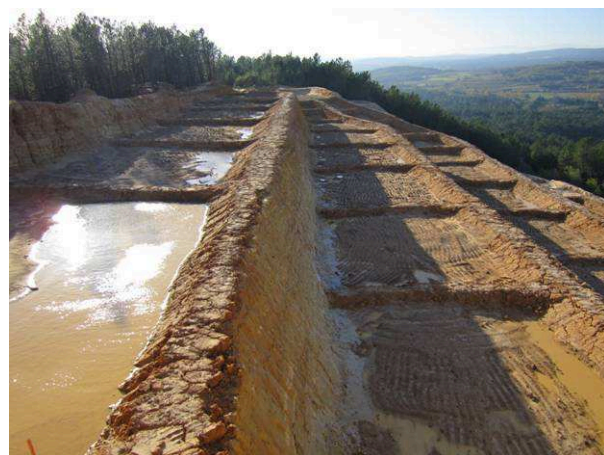
*Secteur 3 : gradins de 5 m de hauteur*

- Pour le secteur 3, avec des gradins de 5 m de hauteur, il devrait y avoir de meilleures chances de tenue dans le temps des dispositifs banquettes – gradins. Ce secteur est fortement exposé au mistral et l'érosion éolienne jouera un rôle non négligeable.

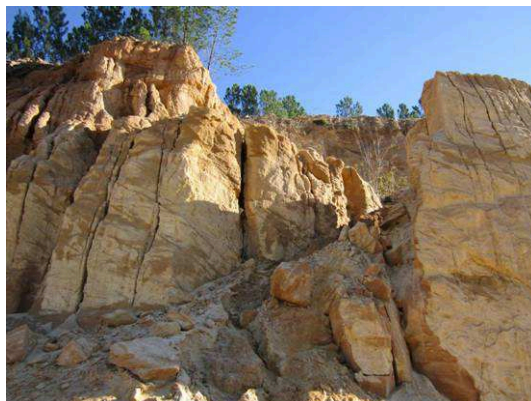
En l'état actuel, les deux symptômes, ravinement et affaissement, sont visibles sans toutefois être systématiques, provoquant régulièrement un certain départ de matériaux vers l'aval. A ce jour le carrier ne peut évaluer le rythme annuel moyen de ces formes d'érosion.

Si des brèches se forment au niveau de cordons qui limitent les alvéoles, la masse de sable libérée s'étalera dans l'alvéole du gradin sous-jacent. Le bureau CFEG n'exclut pas ce type d'incident mais n'envisage pas d'effet dominos jusqu'en bas du site. Malgré tout il sera difficile ensuite de remédier aux dégradations qui se seront produites. Il y a donc tout intérêt à réduire l'occurrence de ce risque.

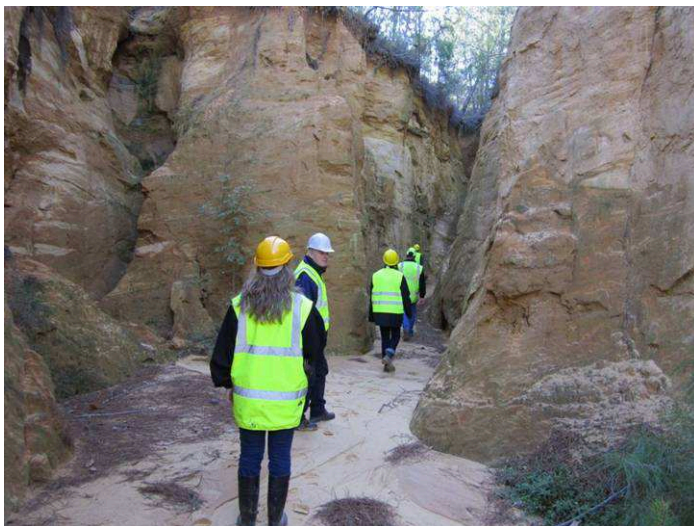
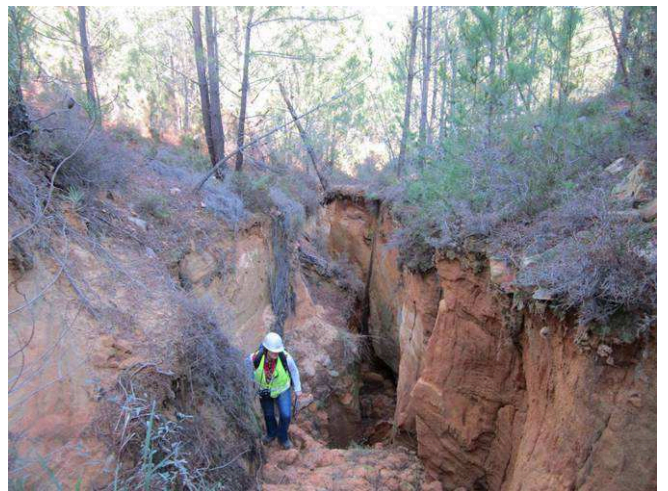
- Reboisement général mis en place après exploitation de quartzite, fin années 1980. Régénération du pin maritime par semences qui offre aujourd'hui un taux de couverture appréciable des sols.
- Le peuplement a une vingtaine d'années. Sous la forêt, quand la pente n'est pas trop forte, les sols commencent à être protégés contre l'érosion.
- Un grand canyon a été traité (branche ouest du canyon noté A sur l'état des lieux) par obturation depuis l'aval (seuil en gros blocs de quartzite) et par l'amont (déversement en masse de matériaux argileux issus de l'exploitation des secteurs voisins). La hauteur des falaises a ainsi été nettement diminuée.

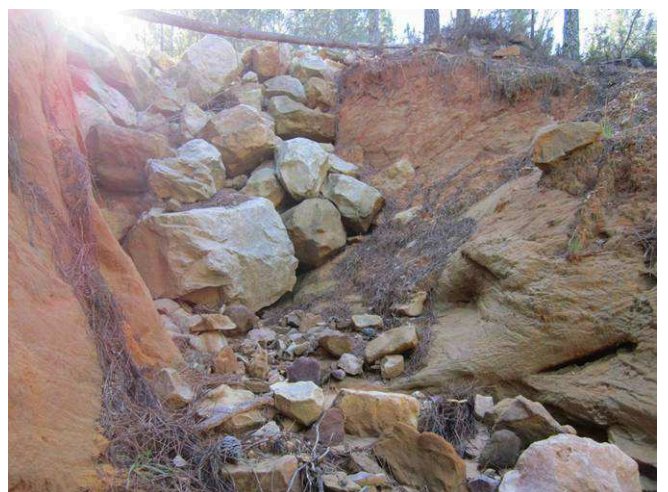
- A l'intérieur de ce canyon, les dépôts de sable en amont du seuil de blocage sont récurrents car aucune végétation ne s'y développe. C'est la preuve d'une poursuite d'érosion, à partir des pans de falaises bordant le canyon.
- Les autres canyons, non visités, n'ont pas encore été traités.
- Mise en place d'un bassin de décantation, en aval de ce secteur 1 pour protéger le ruisseau de Valadas. Dispositif efficace, qui exige surveillance et entretien continus.

- Après le test encourageant sur un canyon, le statu quo n'est guère envisageable. Il convient donc de vérifier quelles solutions techniques sont possibles afin de poursuivre les opérations de comblement sur ce canyon et également sur les autres. La contrainte réside dans l'amenée des matériaux d'obturation.

- Obturation par le haut : est-il possible dans le cadre de l'extension de l'exploitation au sud, d'amener des argiles non valorisables en créant un cheminement ? Une des contraintes est la présence de la forêt qui a fini par se réinstaller.

- Obturation par le bas : vérifier la possibilité de créer un chemin d'amenée de matériaux de type quartzite.
- Sur la branche traitée du canyon A, éviter à court terme la migration des sables au-delà du seuil aval. Tester des solutions de relèvement du seuil principal ou de mise en place de seuils intermédiaires par ouvrages légers (bois, fascines ?).

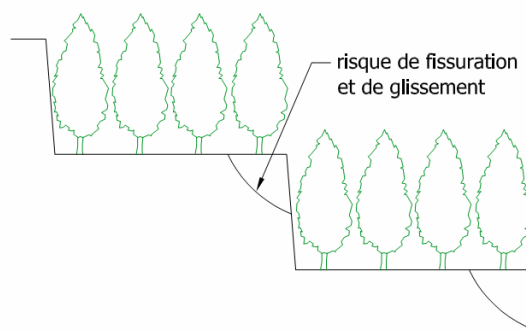
Mais quand ces arbres grandiront, cela posera problème pour ceux qui seront en bordure des gradins coté aval, comme l'indique le schéma ci-après. Il est possible que par vent fort ou tempête, les arbres de rive par effet de ballant génèrent des mouvements de sol puis un affaiblissement de l'enracinement. Le phénomène pourrait ensuite aller vers un basculement d'arbres et la dislocation du haut du gradin.

Plantation arborée uniforme, risque de glissement en bordure des gradins

C'est pourquoi il ne nous semble vraiment pas opportun de poursuivre les plantations d'arbres de haut jet sur toute la largeur des banquettes. A titre indicatif et cela pourrait être modulé selon la hauteur des gradins et le choix des essences, les arbres de haut jet devraient être réservés au tiers arrière des banquettes tandis que pourraient suivre en partie médiane des arbustes et enfin au voisinage du cordon externe, des plantes basses couvrantes.

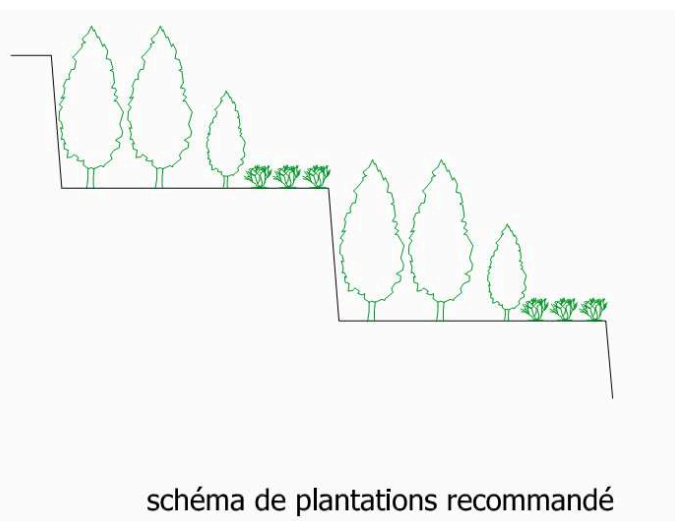
schéma de plantations recommandé

Il conviendra d'intégrer les nouvelles propositions de hauteur de peuplement, par des plantations à réaliser sous le contrôle de l'ONF.
