## Compte rendu de la visite du Sivom de Collorgues

### 1) Schéma Directeur Eau Potable : (SDEP)

## 2) Visite du réservoir :

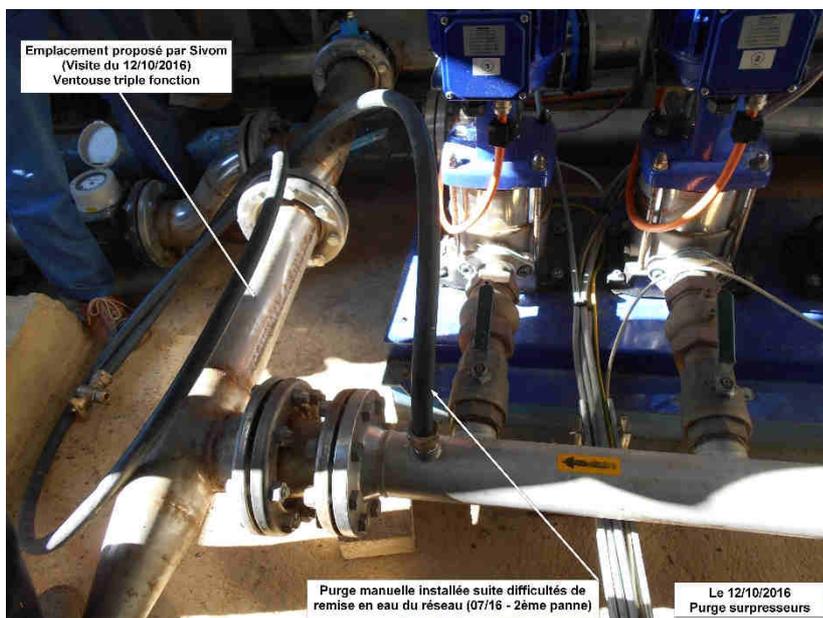
Conduite inox trop plein / vidange du réservoir. On constate une oxydation importante sur cette conduite récente. La qualité « alimentaire » nécessaire EP n'est pas respectée. Sauf mauvais effet visuel, n'intervient pas dans la qualité de l'eau sortant du réservoir.

Les purges auto implantées sur les anciennes conduites ont disparue lors de la mise en place des surpresseurs.

Emplacement ventouse triple fonctions suivant photo ci-contre.

1 Ventouse triple fonctions à placer lors du nettoyage réservoir.

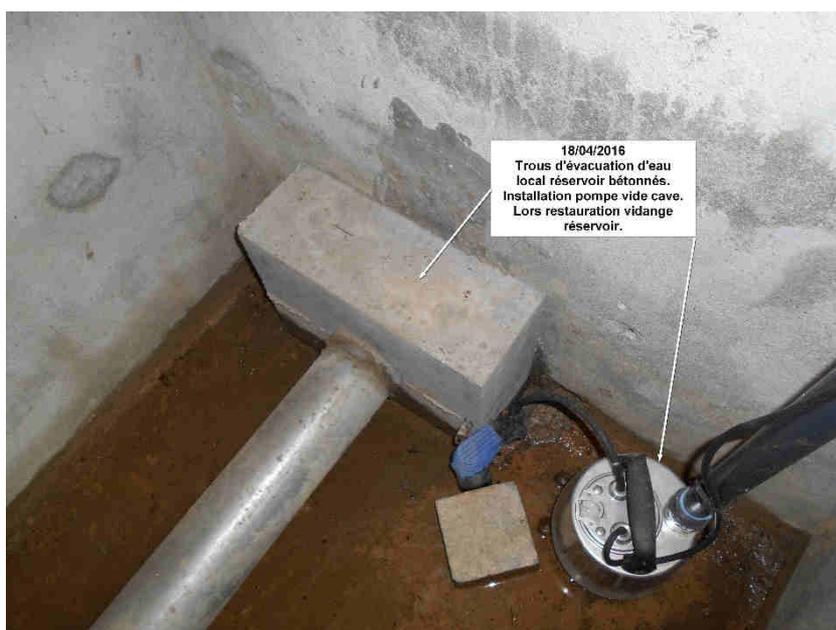
Photo ci-contre, « farce connue ».

Lors d'un réaménagement, les trous d'évacuation des eaux d'un local de vannes se retrouvent bouchés, d'où installation d'une pompe vide cave.

Les anciennes conduites en fonte ou acier sont très corrodées.

La bonne solution consistait à recréer les trous conformes à ceux d'origine afin que les eaux puissent s'évacuer sans pompe.

Ne pas décaper pour repeindre, risque de créer des fuites suivant le degré de corrosion et profondeur.

Si une fuite apparait, ou corrosion devenue trop suspecte : remplacer le tronçon défectueux par un tronçon inox qualité alimentaire réglementaire en EP.

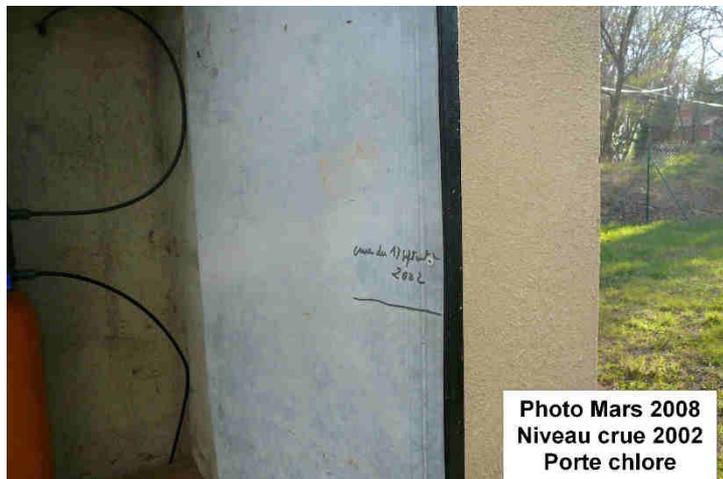
La photo ci-contre montre le niveau de crue de septembre 2002.

Dans le local captage, des appareils sont vulnérables, dont la pompe chlorage qui a été mise hors d'usage lors de la crue d'octobre 2014.

Ces appareils doivent être remontés au maximum, au-dessus du niveau des crues connues. (*Suivant nouvelle DUP à cette occasion.*)

Il est possible de remonter la pompe chlorage en la décalant à gauche du coffret électrique.

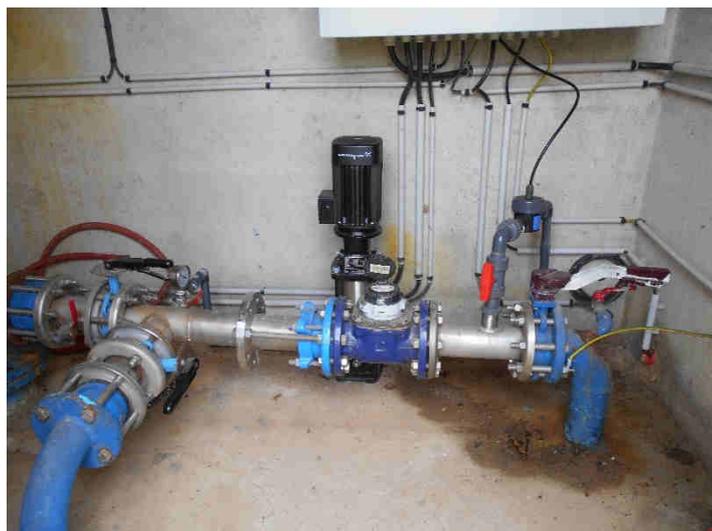
Sur le coffret électrique, un sélecteur HP/HC et la présence d'un niveau réserve mini pompier au réservoir permettent d'utiliser la position HC en permanence.

Les pompes de captage ne doivent pas être surdimensionnées. Respect de la réglementation « Autorisation de captage » et conforme aux règles d'art du métier pour un rendement optimum. (*Surdimensionnées = surconsommation + usure prématurée.*)

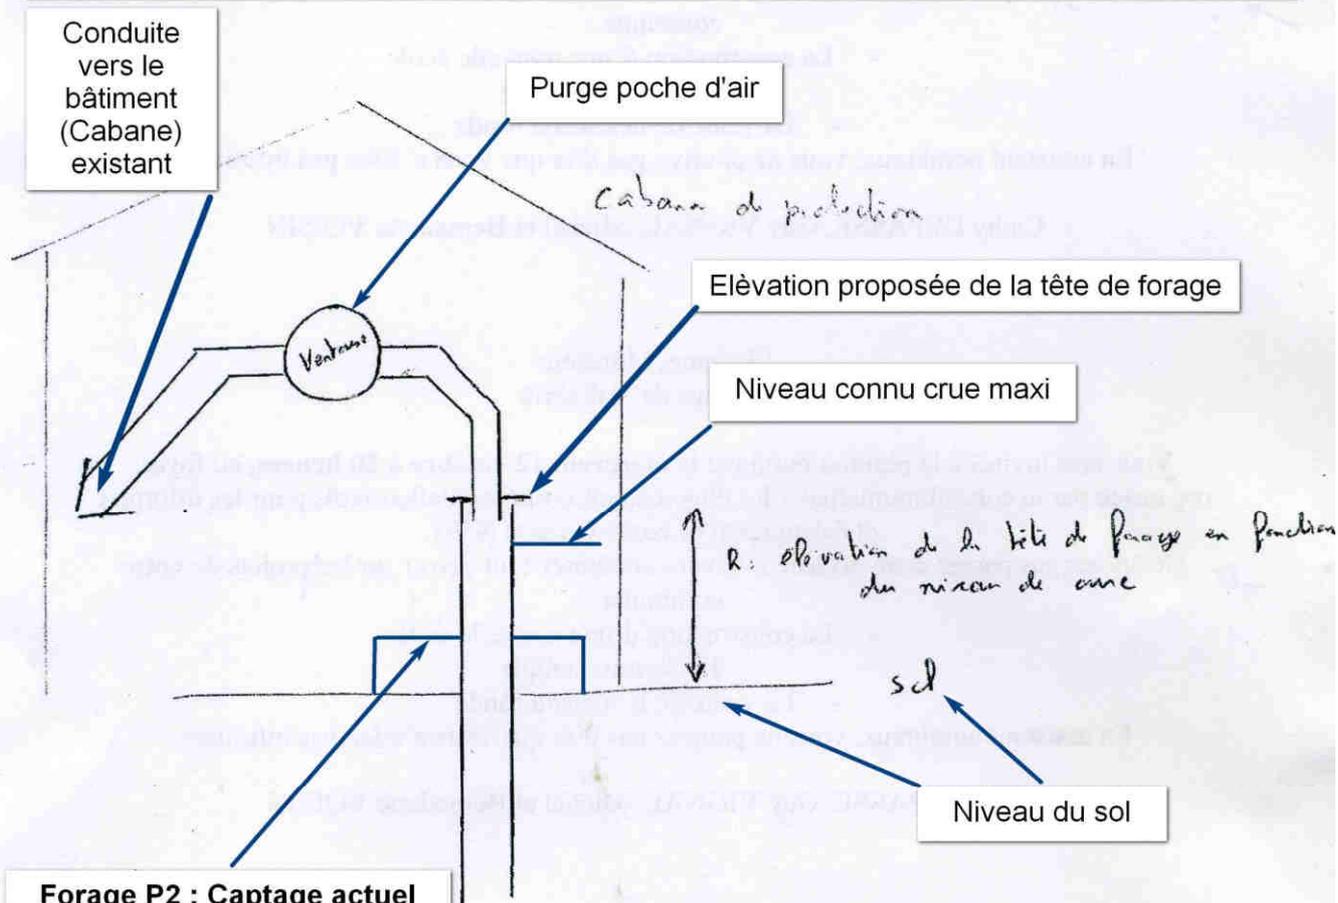
**Forage P2 : Captage actuel**  
 Niveau de la tête de forage.

**Forage P2 :** (\*) Principe de mise en sécurité par rapport aux crues connues et poche d'air.

Ce n'était pas une erreur locale.  
 Pratique courante d'avant.

L'expérience (ou erreur du passé) devrait nous insister à corriger à l'occasion.
