Compte rendu de la réunion du 6 juillet

Actualité : fuite ou pas proche du poste de refoulement de Garian, terre Gouffet.

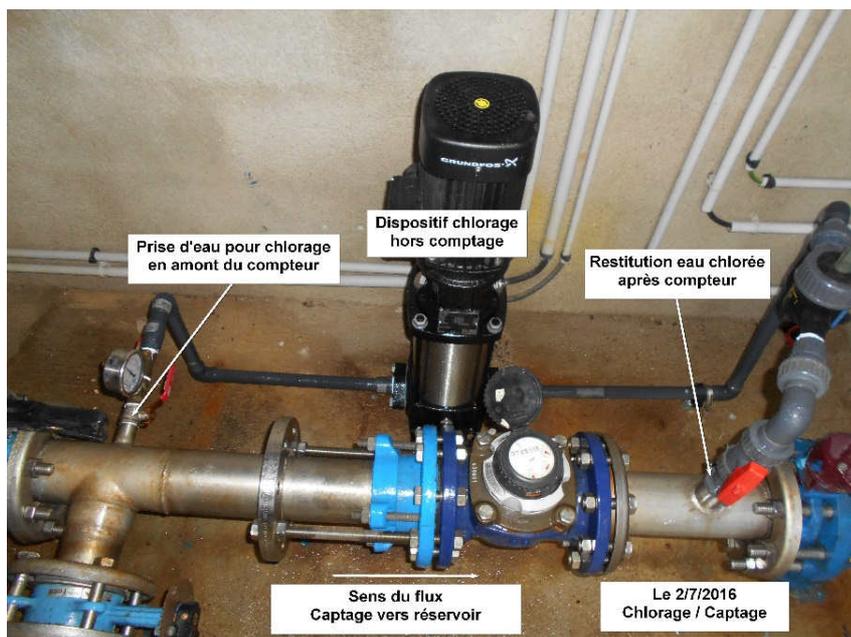
En effet : (*) *Volume d'eau nécessaire au chlorage non pris en compte au captage = marge d'erreur.*

(*) *Photo de l'implantation du dispositif de chlorage montrant le contournement du compteur captage.*

Débit nominal 3 m3/h, le chlorage est synchronisé avec le captage en cours (pompe P1 ou P2 en fonctionnement).

Durant les tests, la durée de captage était de 6 à 7 h/j selon volume capté.

Donc 18 à 21 m3/j captés non pris en compte par le compteur.

- 3) Propositions : soit placer un compteur sur le chlorage (*source de frais de maintenance à venir et d'erreur du volume capté*) ou soit déplacer en aval du compteur le piquage d'entrée dans le dispositif de chlorage (*pour être conforme à la DUP captage*).

Avis Alliance Env. : « Piquage après compteur = opération possible hors fortes consos sans coupure d'eau. »

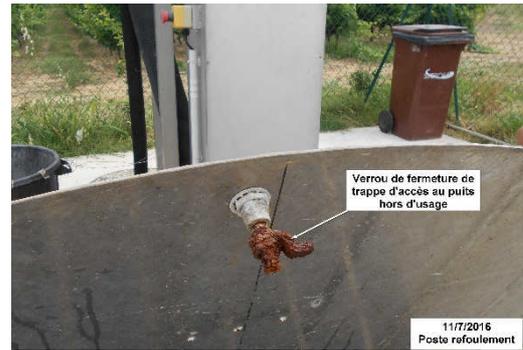
Au poste de refoulement, le verrou de la trappe d'accès au puits ne fonctionne plus, complètement corrodé. Les matières utilisées pour ce verrou ne résistent pas aux émanations des eaux usées.

Faire jouer la garantie ou réparation en inox ?
