Compte rendu de la réunion du 28 septembre

Analyse des pannes d'eau :

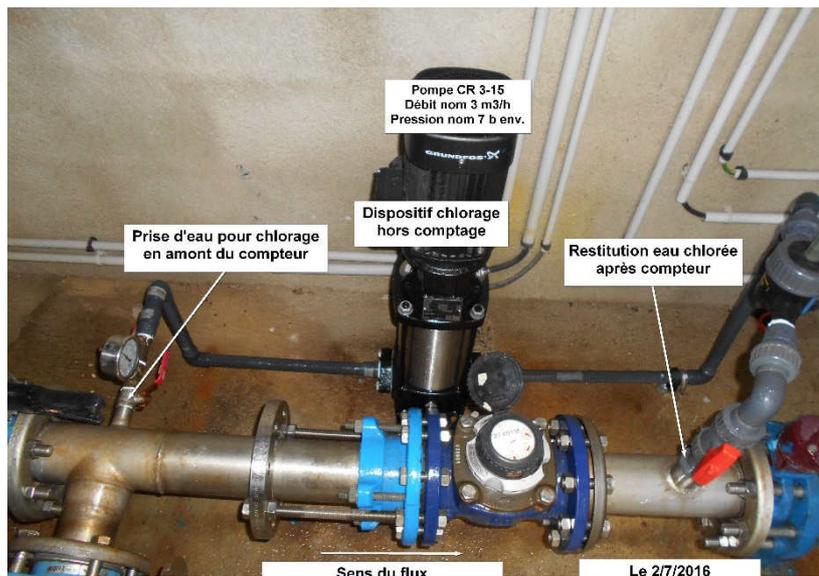
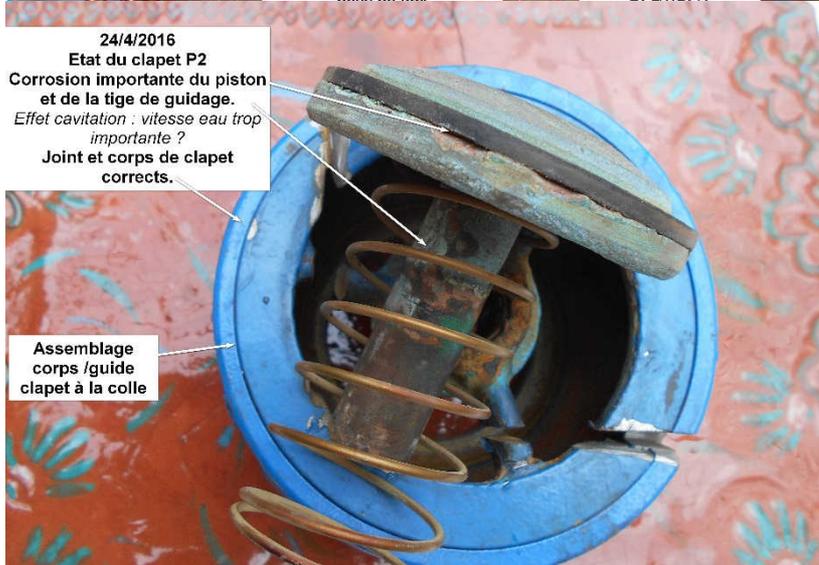
1) Captage

Pour le dispositif de chlorage, la prise d'eau en amont du compteur n'est pas réglementaire.

Débit non comptabilisé = 3 m³/h à ajouter au débit des pompes P1 et P2 estimé dans l'état à 26/28 m³/h, soit en réalité 29/31 m³/h.

Dès la validation de cette nouvelle DPU, on constate que les pompes sont surdimensionnées.

Autre inconvénient : phénomène de cavitation probable, notamment sur le petit clapet anti-retour ci-contre.

La prise d'eau chlorage doit être modifiée et placée après le compteur.
 Cette modification aidera à confirmer (ou pas) la fuite dans la terre Gouffet / poste refoulement.

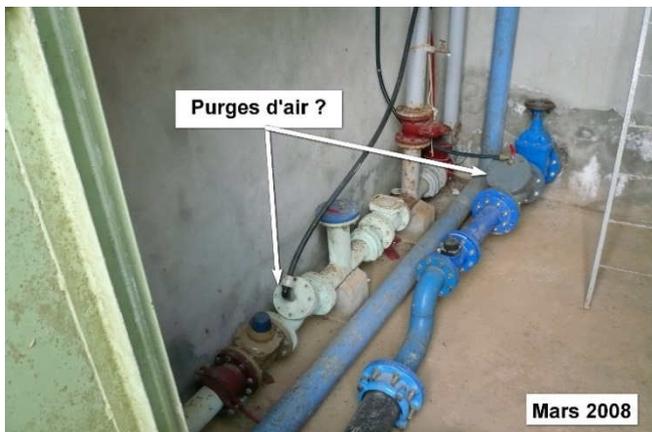
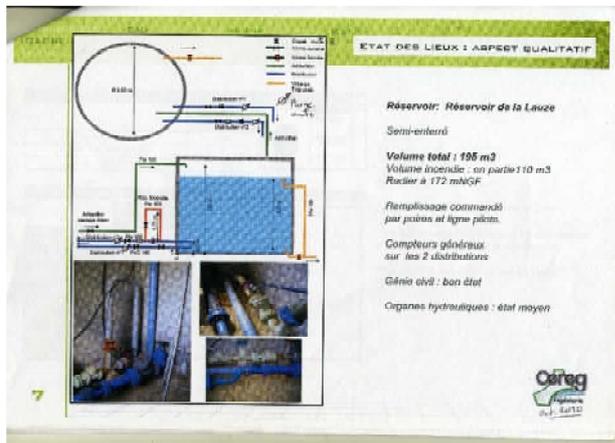
2) Réservoir :

Lors de la mise en place des surpresseurs en automne 2013, les purges automatiques ont été supprimées. A l'époque, déjà, suite à la préparation des tuyauteries, les usagers en hauteur n'ont plus eu d'eau potable. J'avais attribué la cause à la fuite inconnue (90 m³/j env.), probablement était-ce un problème de poches d'air en sorties de réservoir ? L'installateur connaît la méthode pour les évacuer, pas nous.

En observant au réservoir, Jérémy a entendu comme des « chutes d'eau » dans les départs du réservoir qui confirmaient la présence de poches d'air emprisonnées. En jonglant avec les fermetures de vannes, en ouvrant les bouchons ad-oc, avec de la patience, les poches d'air ont pu être évacuées, le réseau EP a retrouvé ces performances normales.

Des purges automatiques comme initialement s'imposent.

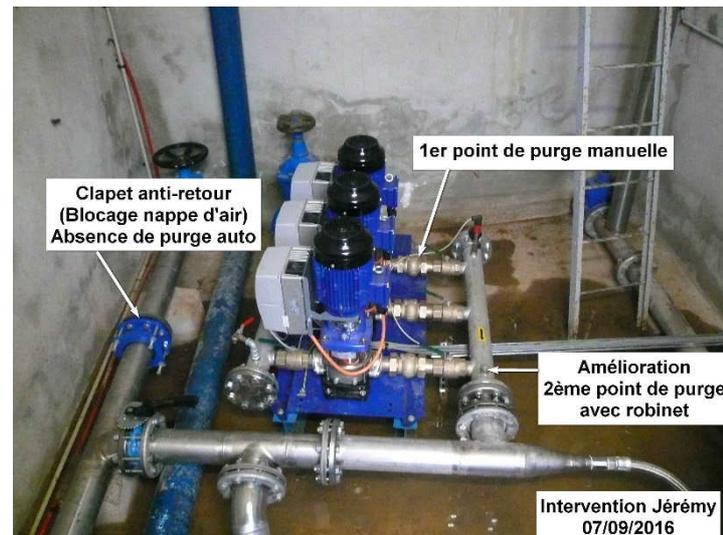
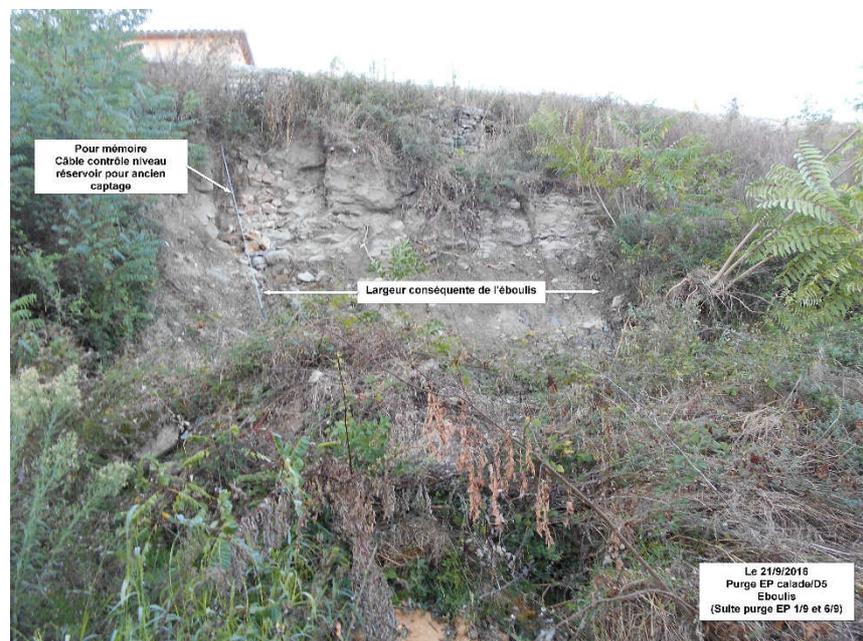
Eboulement de la falaise D5 au droit de la rue de la Calade, voir dernière photo, dernière page de l'annexe.

Probablement à cause de l'exutoire d'une purge de réseau. A l'aplomb du parapet. Il serait nécessaire de conduire le point de cet exutoire plus loin afin d'éviter de nouveaux dégâts lors d'une prochaine utilisation de cette purge réseau EP.

Eboulement de la falaise au droit de la rue de la Calade, passage de la conduite venant de l'ancien captage, le tronçon sous la D5 sert d'exutoire d'une purge du réseau.

Le sentier des arbres remarquables est condamné.
