Compte rendu de la réunion du 30 mars

Ordre du jour du 22/3/2017 :

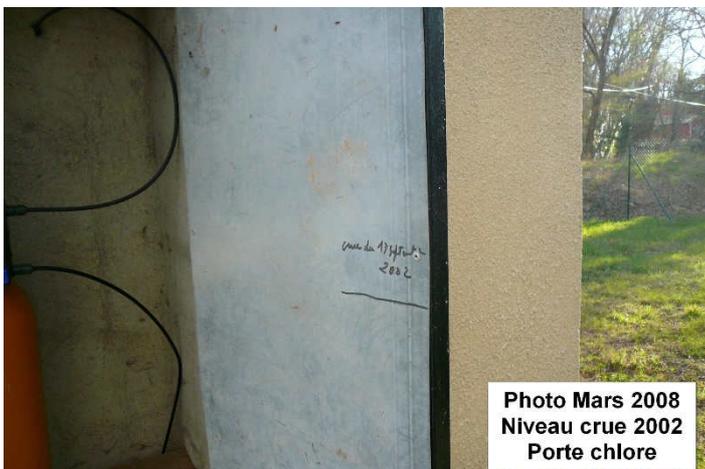
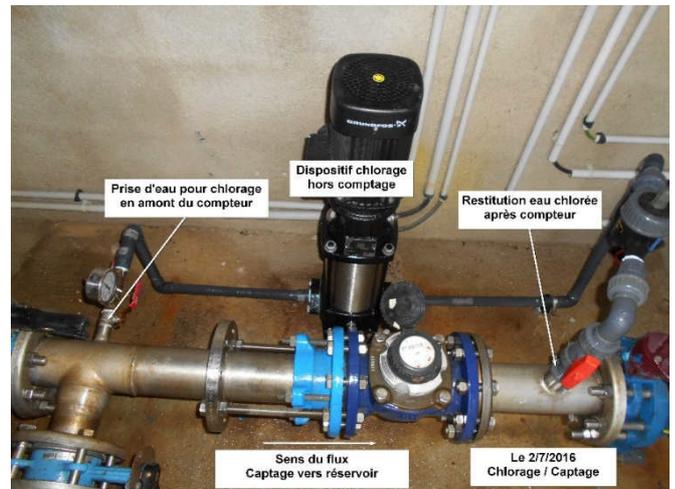
Une fuite d'eau s'est produite au captage sur la tuyauterie du chlorage, de peu le coffret électrique n'a pas été touché. Alliance & Environnement, ex Lauriol (*que nous appellerons simplement Alliance*) est intervenu rapidement. Les tuyauteries du chlorage sont en PVC, pas d'autres solutions selon Alliance en présence de chlore.

Rappel (-1) de la visite pour conseils, à la demande du Maire du 11/10/2017, du Sivom de Collorgues où il avait été conseillé de remonter la pompe chlorage au-dessus du niveau de crues (2002 *photo* et 2014) afin d'éviter de nouvelles mises hors service par immersion de cette pompe de chlorage.

Rappel (-2) suivant le nouvel arrêté préfectoral (*Autorisation augmentation volume prélevé au captage*), concernant le dispositif de chlorage qui doit être après le comptage. (*Photo pour mémoire ci-dessous*)

Ces 2 rappels n'ont pas été pris en compte.

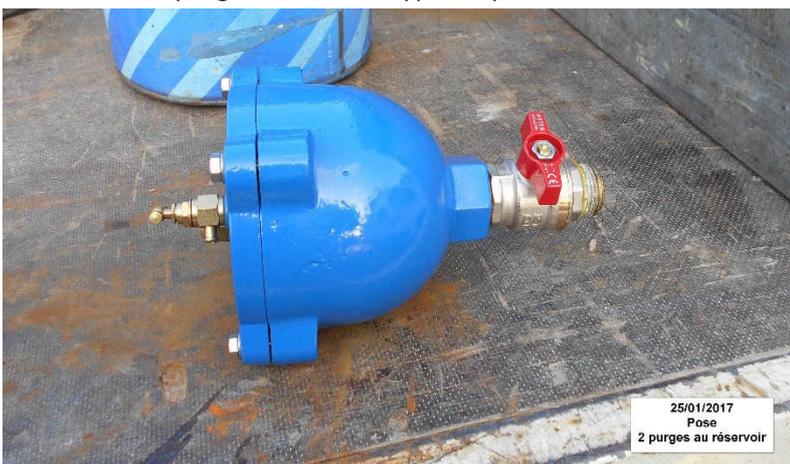
Ces purges seraient « types triple fonctions » comme conseillées lors de la visite du Sivom de Collorgues.

La photo du type purges mise en place ressemble à une purge simple fonction, coût indiqué 400 €. Le Maire va rechercher la facture pour confirmer. Simple ou triple fonctions, les 2 solutions fonctionnent avec avantages et inconvénients. Une purge dite « simple fonction » (*modèle classique ancien, photo ci-contre*) est rustique, petit débit d'échappement (purge d'air) ou en cas de vidange conduite d'eau (entrée d'air via purge dans cas), ce petit débit est l'inconvénient.

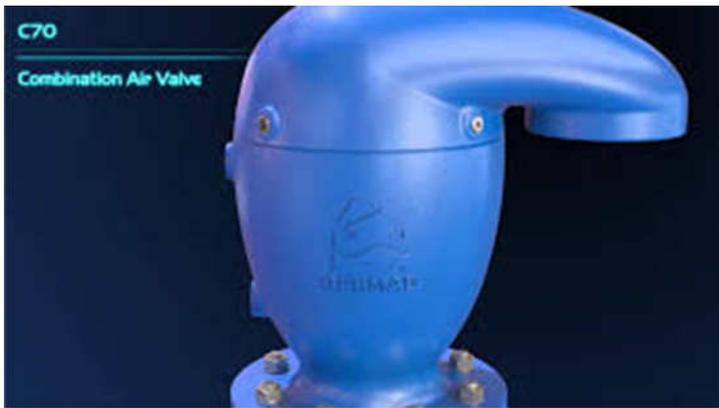
Une purge dite « triple fonction » (la photo ci-contre montre une variante parmi d'autres) de conception plus complexe permet un grand débit d'air au début de la purge, un débit plus fin en finition de purge, un débit maxi en cas de vidange des conduites d'eau.

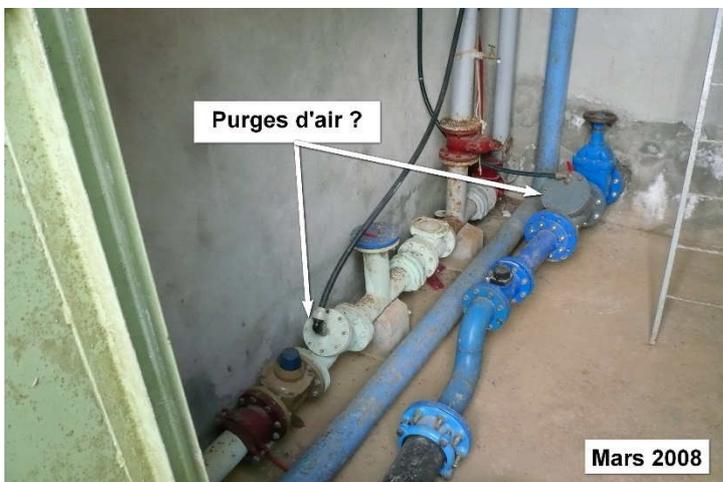
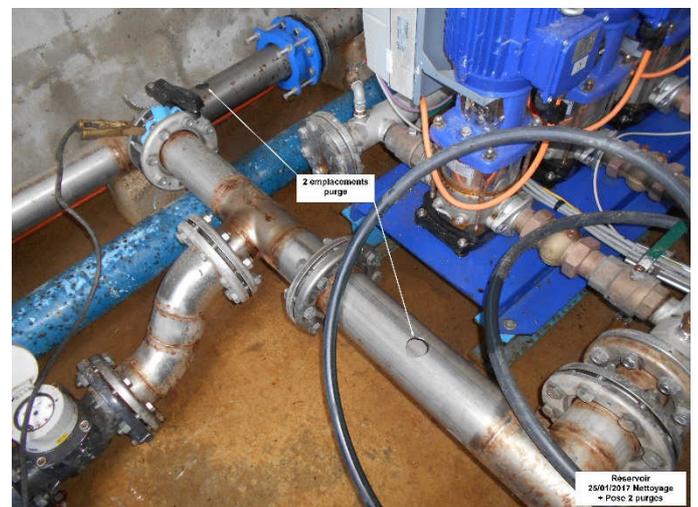
Avant la mise en place des surpresseurs au réservoir (fin 2013), des purges existaient sur les conduites (voir CR du 26/9/2016), elles se sont trouvées supprimées suite aux modifications de tuyauteries nécessaires à la mise en place des surpresseurs. Ceci confirmé par des photos avant (2008) et après travaux (2017).

Cette absence de purges depuis fin 2013 a conduit à l'absence d'eau prolongée pour les usagers situés aux points hauts du village après chaque remise en eau du réseaux, problème découvert après les 2 pannes d'eau (en fait d'ERDF au captage) de septembre 2016. Fin du rappel, retour au CR réunion.

Constat au regard de la photo de droite, la corrosion de la tuyauterie inox s'étend, lors de la visite du Sivom de Collorgues nous ne l'avions remarquée que sur la conduite inox « Trop plein » du réservoir.

Conclusion du Sivom : « Ce n'est pas de l'inox qualité alimentaire, qualité d'inox (ustensiles de cuisine pour info) imposée également en adduction d'eau potable. »

Le « Trop plein » réservoir qui évacue l'eau dans la nature n'est pas concerné par un inox qualité alimentaire, par contre les tuyauteries inox vues sur la photo qui alimentent notre réseau d'eau potable sont concernées.
