Compte rendu de la réunion du 19 septembre

Ordre du jour du 13/9/2017 :

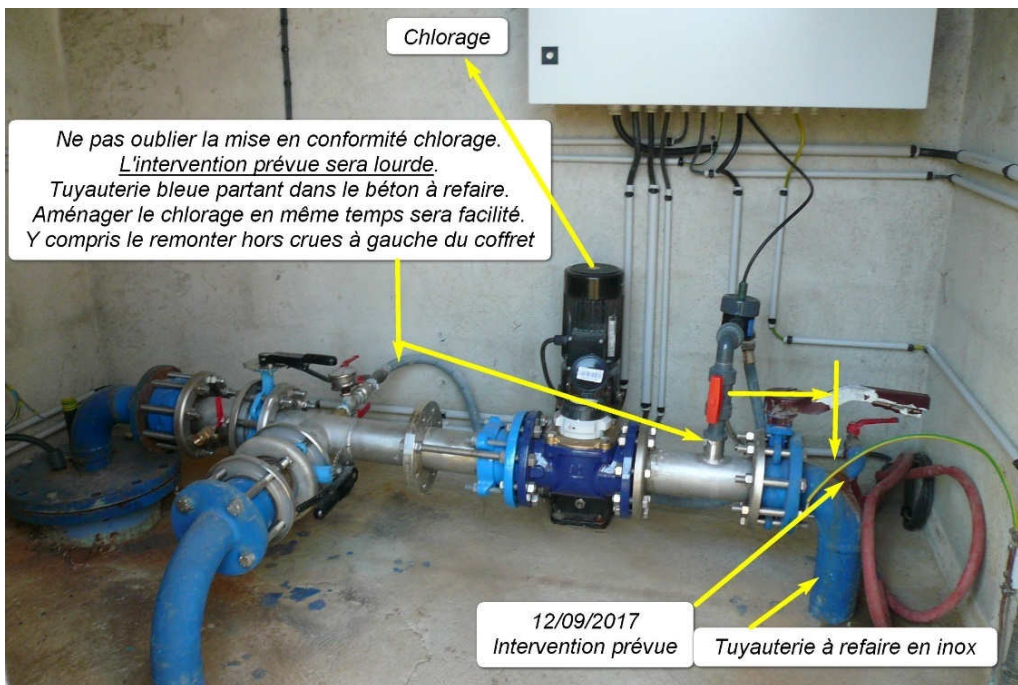
Le tuyau de couleur bleu à refaire se situe en bas à droite de la photo.

En cause l'oxydation importante au niveau de la soudure du manchon recevant un robinet de purge de la conduite allant au réservoir, également utilisé pour recueillir des échantillons d'eau pour analyse.

Pour l'instant il n'y a pas péril dans la demeure, sauf s'il y a rupture totale de la soudure.

Il en résultera une fuite

permanente incontrôlable, donc à subir durant le pompage, ensuite vidage de la conduite allant au réservoir.

Personnellement, après avoir mis au jour le départ du cabanon de la conduite allant au réservoir, je sens mieux de traverser le mur du cabanon à l'horizontal, en ligne avec le dernier tronçon de tuyau inox. De travailler dans de meilleures conditions à la fabrication du tuyau de remplacement.

1) Traversée du mur à l'horizontal, le hors gel du tuyau extérieur n'est pas un problème, (du simple tas de terre, ou caisson rempli de terre comme à l'ancien captage, etc.).

2) Mise en conformité chlorage.

3) Mise hors crues de la pompe chlorage à gauche du coffret électrique. (Voir photo page 1)

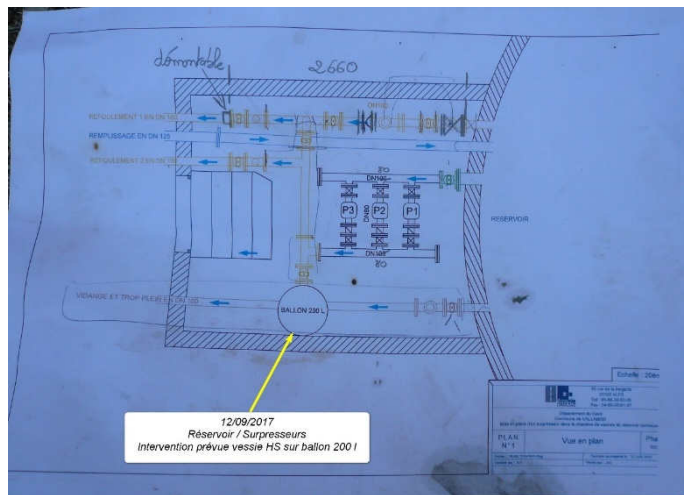
Cette vessie sépare le ballon en 2 parties, une partie réserve d'eau, une partie chambre à air comprimé re gonflable comme une roue de vélo.

Pour diverses raisons, selon AE, cette vessie peut se percer (après 1 an ou 20 ans d'utilisation) et ne plus remplir sa fonction.

Pour regonfler cette chambre à air, il faut un « tout petit » compresseur sur place pour rendre l'opération de maintenance moins désagréable et immédiate. Un mini compresseur de bricolage devrait suffire.

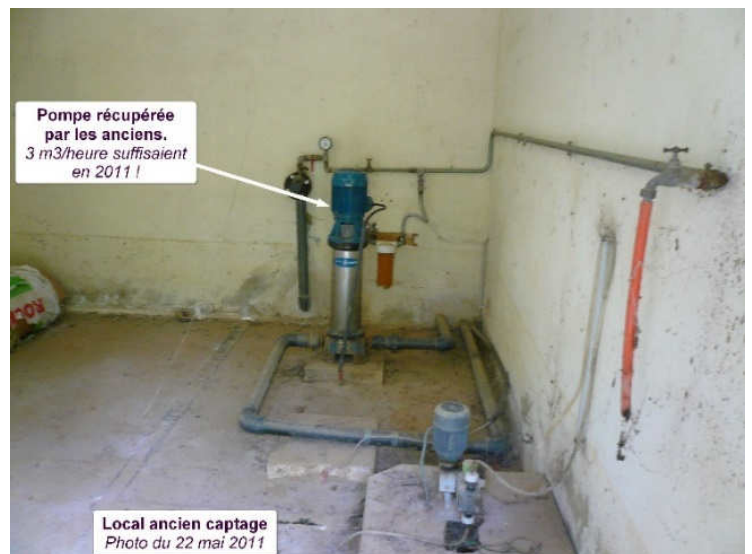
Autoriser ou s'autoriser à laver les sulfateuses et « dés herbeuses » sur l'aire de l'ancien captage n'est pas faire preuve de responsabilité par rapport à la ressource en eau et la nature environnante.

Si le lavage des machine à vendanger est autorisé, le « **bon sens** » voudrait que cette aire de lavage soit un minimum aménagée, pente partant du puits (point haut) en direction du fossé en face, plus éloigné possible de l'Alzon. **Au minimum goudronné pour résister au jet d'eau 12 m3/h actuels.**

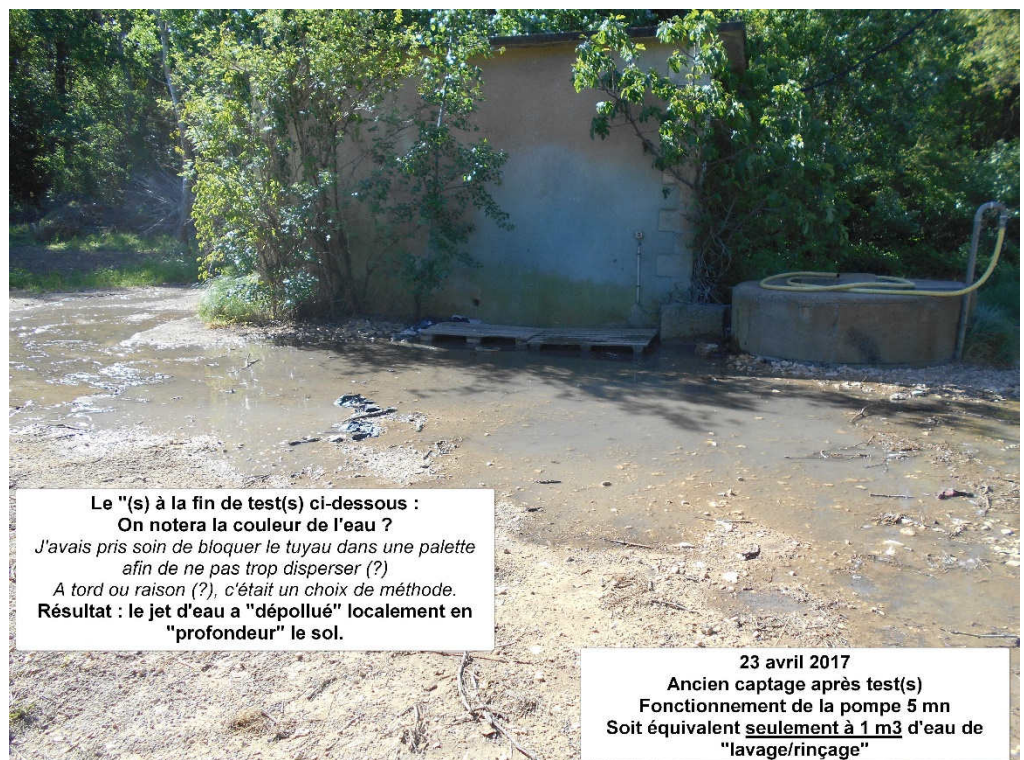
23 avril 2017
Ancien captage après test(s)
Fonctionnement de la pompe 5 mn
Soit équivalent **seulement à 1 m3** d'eau de
"lavage/rinçage"

Photo ci-contre ajoutée le 21 septembre afin d'illustrer mieux ce qui se passe avec seulement 1 m3 prélevé en 5 mn (pompe 12 m3/h). Sur un sol plus ou moins saturé en eau, c'était le cas en avril, le m3 s'étale quasi sur le pourtour du pavillon. Après une demie heure, soit une machine à vendanger « hyper » nettoyée, à chacun d'imaginer. Même avec une pente bien réalisée, s'il n'y a pas à minima un bon goudronnage, par infiltration les eaux polluées retourneront dans le puits.

Le "(s) à la fin de test(s) ci-dessous :
On notera la couleur de l'eau ?
J'avais pris soin de bloquer le tuyau dans une palette
afin de ne pas trop disperser (?)
A tord ou raison (?), c'était un choix de méthode.
Résultat : le jet d'eau a "dépollué" localement en
"profondeur" le sol.

Rappel : Avec le débit 3 m³/h d'origine, il fallait 20 mn pour arriver même résultat que sur la photo de la page précédente, si ce n'est pas du gaspillage d'eau quel est le mot qui conviendrait ?

- 1) Aménagement des abords du captage, pente pour évacuer les eaux polluées vers le fossé via un trou de décantation afin de retarder l'arrivée des eaux polluées dans l'Alzon. *Rappel pour la énième fois, avec un débit de 12 m3/h durant une demie heure, le trou de décantation devra être conséquent.*
