# FACADE RENAISSANCE DE VALLABRIX

Etude archéologique

2010-2011

Claude PRIBETICH AZNAR • Architecte du Patrimoine

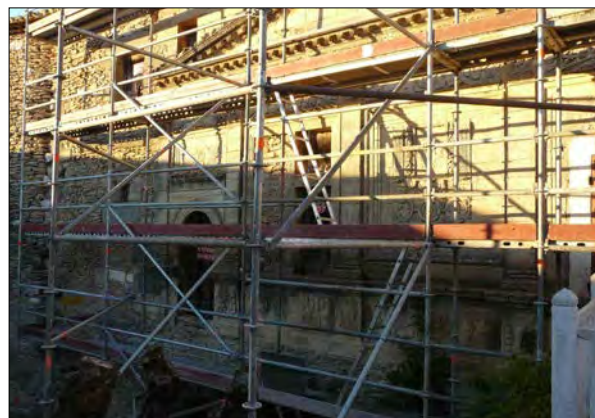
Fig. 22

Pour les besoins du relevé, un échafaudage a permis l'accès à l'ensemble des dispositions en place, sans limite d'emprise, l'élévation renaissance n'occupant que les 2/3 de la façade sur cour, abstraction faite du rez-de-chaussée (fig.22).

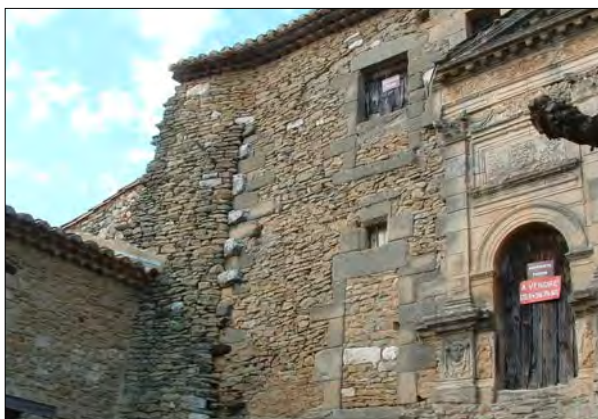
Fig. 27

Inscrite dans une élévation plus vaste dont elle n'occupe qu'une partie du 1er étage et du comble, la façade architecturée se développe sur une longueur de 10,80 m et une hauteur de 5,75 m au sommet du fronton. Un complément de maçonnerie appareillée correspondant au comble, d'une hauteur de 2,40 m, n'est que partiellement conservé (fig.23). Le rempart médiéval, qui la bornait à l'Est, est aujourd'hui arasé à la hauteur d'un appui pour former le parapet de la terrasse donnant accès à l'étage (fig.24 & fig.25). Son implantation et son ordonnancement centrent le regard sur l'extrémité orientale de la cour. Le reste des maçonneries, formant le complément de la façade sur cour, est de facture modeste : petits moellons, fortement rejointoyés pour ce qui concerne le rez-de-chaussée (fig.26). Plusieurs campagnes de travaux caractérisent cette partie de l'élévation. Des ouvertures de facture grossière animent ce pan de mur, au voisinage immédiat de la façade sculptée (fig.27).

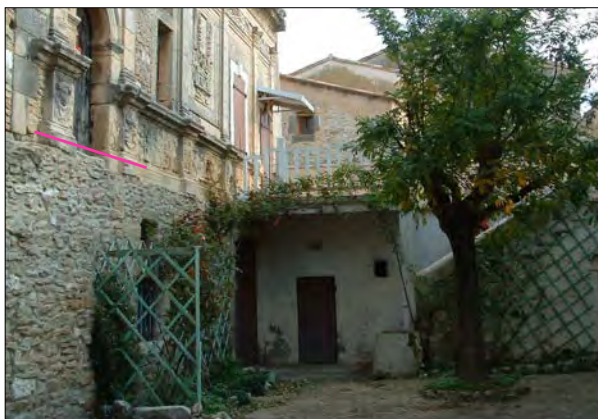
Fig. 28

Le rez-de-chaussée, ouvert anciennement d'un arc en anse de panier partiellement muré et de deux petits jours remaniés, crée une assise à la façade. Les seuils des portes sont ainsi nivelés à 3,10 m du sol de la cour (fig.28). Les joints de la maçonnerie de ce niveau, entièrement repris au ciment, ne trahissent aucun aménagement susceptible d'éclaircir sur les moyens d'accès à l'étage et sur le dédoublement des entrées.

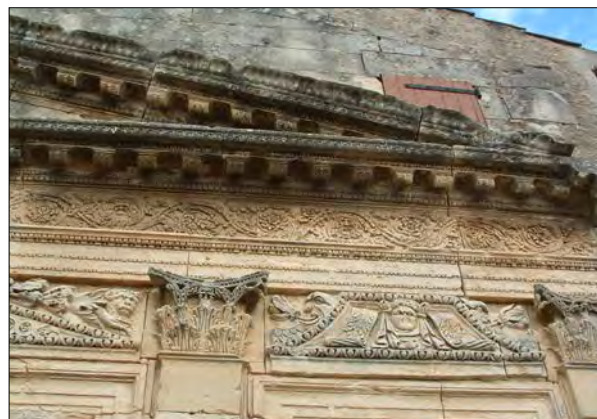
Fig. 29

La façade architecturée est rythmée en cinq travées par six pilastres, dont deux en occupent les extrémités, qui naissent sur la corniche du stylobate et en prolongent le piédestal. Ils sont couronnés d'un chapiteau corinthien support de l'entablement (fig.29). Une fine astragale souligne la corbeille des chapiteaux. Le fronton triangulaire dont le centre est percé d'un oculus achève le décor. Une maçonnerie appareillée clôt le comble primitif, aujourd'hui rehaussé (fig.30).

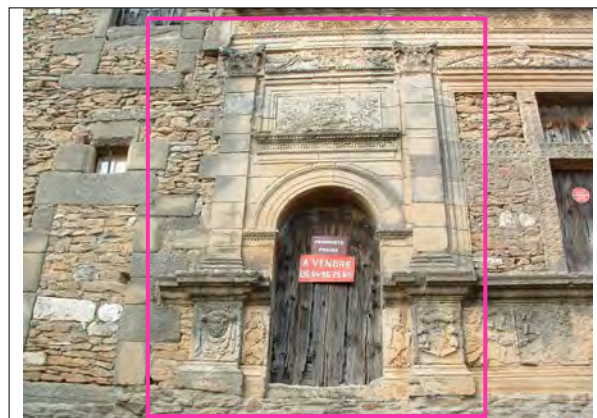
Fig. 31

- travée 1 (travée de la porte d'origine) : 1,50 m (fig.31)
- travée 2 (travée de la croisée d'origine) : 1,93 m (fig.32)
- travée 3 (travée axiale aveugle) : 1,96 m (fig.33)
- travée 4 (travée de la croisée modifiée) : 1,93 m (fig.34)
- travée 5 (travée de la porte modifiée) : 1,33 m (fig.35).

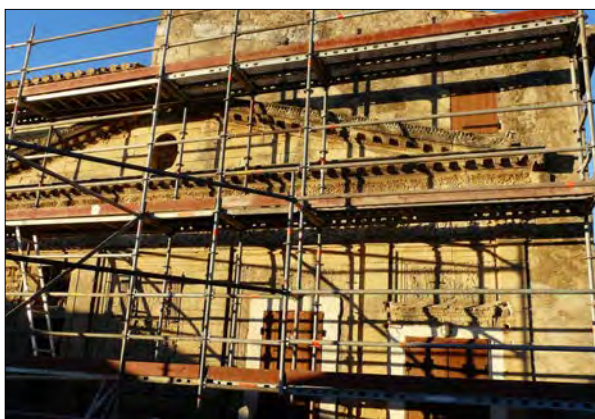
Fig. 36

La pose d'échafaudages sur l'ensemble de l'élévation a rendu accessibles tous les éléments participant à son élaboration ou résultant de sa mise en œuvre (blocs, joints, épaufrures, cales, faux-aplombs, fissures) (fig.36). Outre la compréhension approfondie des modes opératoires de l'époque de sa construction, ce procédé d'analyse peut renseigner sur le programme d'origine et soutenir l'hypothèse d'une restitution d'ouvrages disparus partiellement.

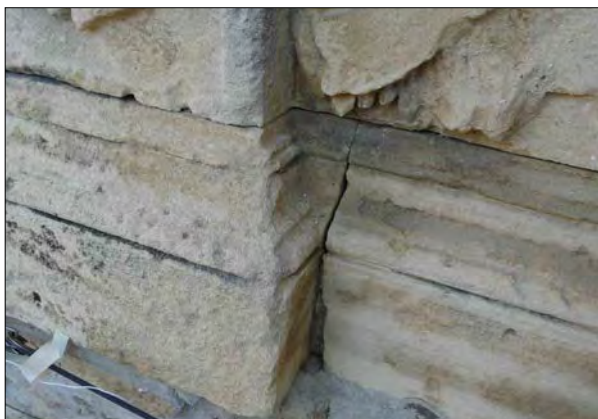
Fig. 40

La base, de 0,29 m de hauteur, est élégée d'un jeu de moulures décrit plus loin (fig.40). Elle est

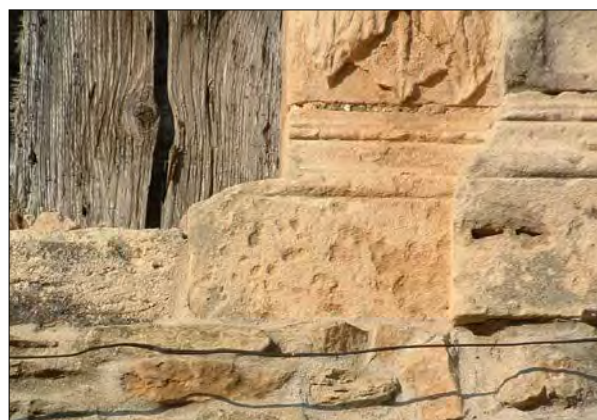
Fig. 43

Le prolongement de la plinthe et de la moulure torique qui la surmonte constitue le seuil primitif de la porte 1, remplacé ultérieurement (fig.43).

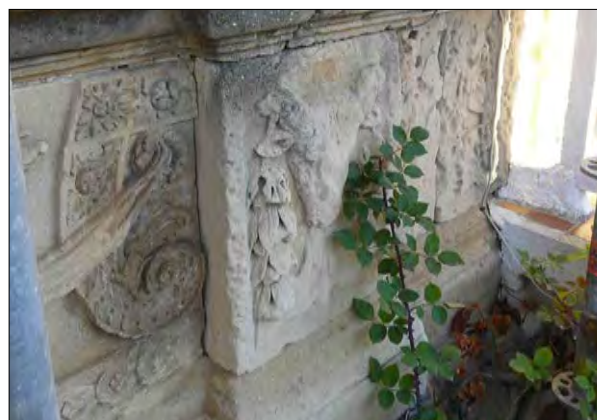
Fig. 45

Le registre intermédiaire, dont les tables et les dés monolithes sont ornés en bas-relief, reprend ce principe de taille au droit des piédestaux dont les dés sont associés aux tables richement sculptées, le tout sur une hauteur de 0,50 m (exemple : piédestal 1 : 0,63 cm, piédestal 2 : 1,09 m, piédestal 4 : 0,65 m, piédestal 5 : partiellement conservé sur 0,66 m, de même que le piédestal 6 : 0,41 m). Le bloc du piédestal 3 est limité au dé (0,41 m) (1 fig.44). Ce rythme de la composition libère des plages occupées par un bloc de 1,35 m (travée 2), deux blocs de 0,79 m et 1,035 m (travée 3), un bloc de 1,295 m (travée 4). La distinction entre dé et table est suggérée par le relief et renforcé par le décor (fig.45).

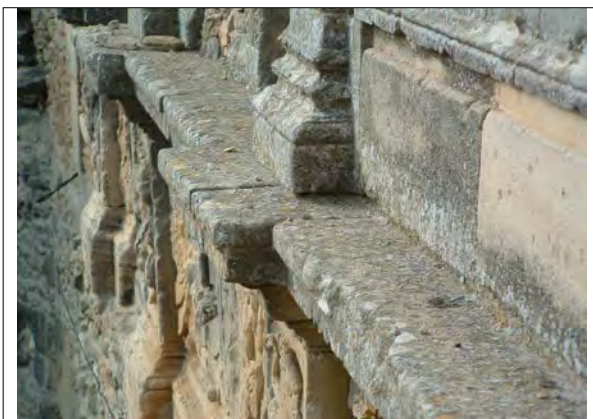
Fig. 46

Avec ses 0,225 m de hauteur et ses 0,15 m d'épaisseur maximale (fig.46), la corniche développe un corps de moulures autour d'une doucine et les blocs sont débités sur des longueurs relativement importantes compte tenu de leur section. Les joints croisés par rapport à ceux des registres inférieurs, créent des ruptures inopportunes. En effet, la jonction entre la corniche courante et la corniche du piédestal- est systématiquement localisée sur le piédestal (fig.47). Le cas le plus injustifié est celui du piédestal 1 où la partition en deux pièces aurait pu être évitée puisque l'extrémité occidentale du bloc de gauche (bloc marron : fig.48), incluse dans la maçonnerie courante, n'est pas sculptée et que l'ensemble représente un linaire de 1,11 m, longueur dépassée dans la travée 4 (bloc jaune : 1,22 m) (fig.49). Le bloc de droite ( bloc vert : fig.48) long de 0,28 m, fait face à celui bordant l'ouverture (porte 1) qui mesure 0,35 m ( bloc bleu : fig.49 & fig.50). Seul un bloc ne détoure qu'une partie de la corniche d'un piédestal : il occupe la face occidentale de travée 3 (bloc violet : Annexe 2). D'autre part, le relevé de l'appareil montre la mise en œuvre, dans les travées 2 et 4 (travées des croisées) de blocs de même longueur dont le joint d'assemblage est aligné avec l'axe du croisillon existant et avec celui du croisillon supposé (fig.51).

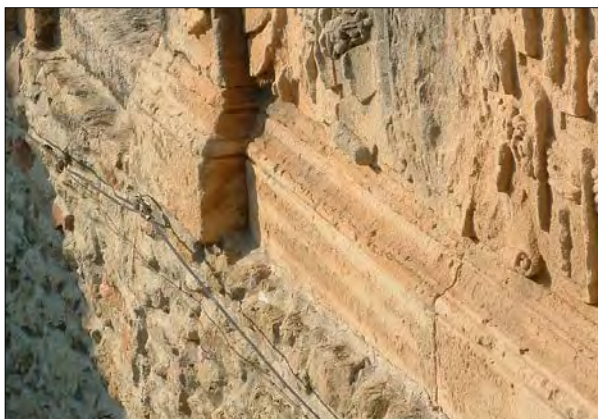
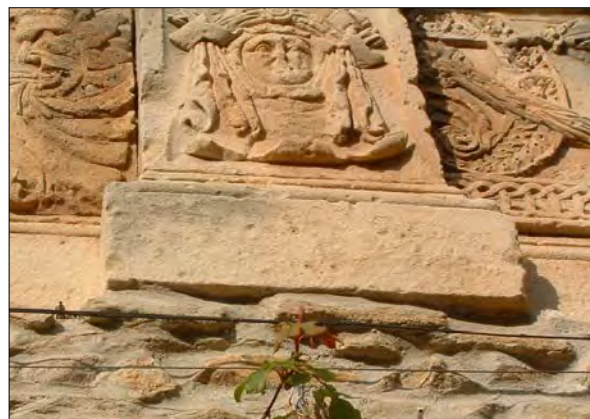
Fig. 52

L'implantation du stylobate sur la maçonnerie du soubassement montre l'alignement de la plinthe de la base des dés avec le parement inférieur. De fait, le retrait des tables fait émerger le dessus de cette maçonnerie (fig.52 & fig.53). Cette disposition ne réserve aucune place pour un revêtement de sol de terrasse ou galerie.

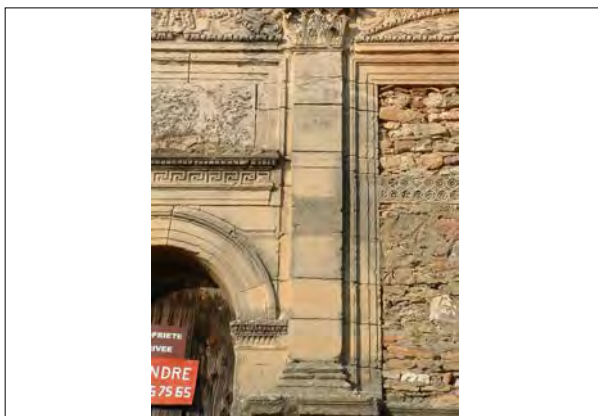
Fig. 54

##### a• Les pilastres (fig.54):

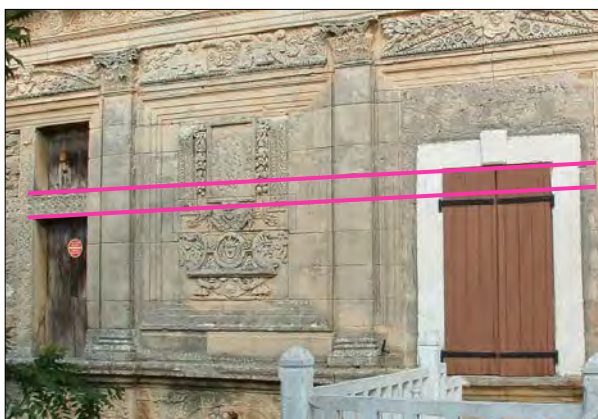
Fig. 56

constantes (0,50 m, 0,32 m, 0,23 m, etc) et filent au niveau des traverses de croisillon des pilastres 2, 3, 4 et 5 ( fig.56). Sur le pilastre 3, le bloc vert (fig.57 & fig.58) qui domine la base moulurée se prolonge sur 0,86 m, dans la travée aveugle et un bloc de même hauteur (violet sur la planche annexe 2) lui fait suite jusqu'au contact avec le pilastre 4 . Des assises étroites (0,10 m, 0,13 m) comblent les écarts générés par les dispositions des travées des portes et de la travée centrale (travées 1, 5 et 3).

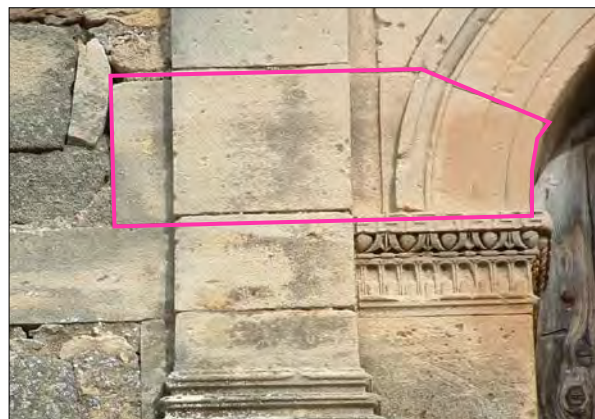
Fig. 59

Pilastre 1 : harpage dans la maçonnerie / pilastre / sommier de l'arc (fig.59)

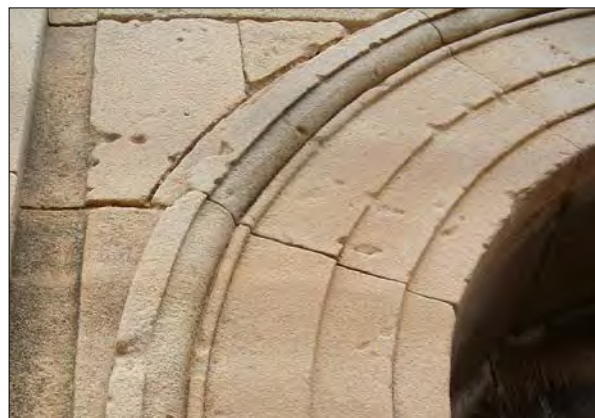
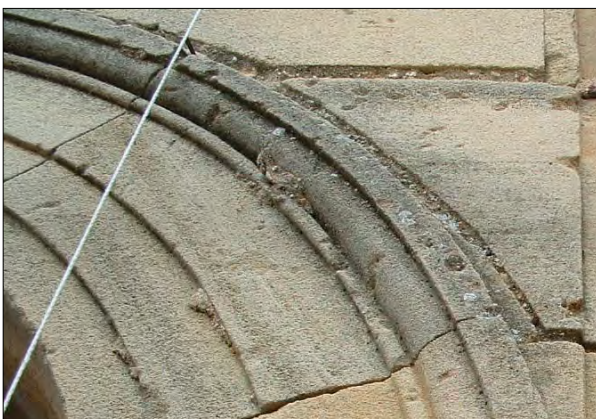
Fig. 61

Les voussoirs de l'arc se distinguent ensuite, comme il se doit, de l'appareil courant (fig.61 & fig.62). Les deux assises concernées ne sont pas de la même hauteur, générant une irrégularité dans la dimension des claveaux.

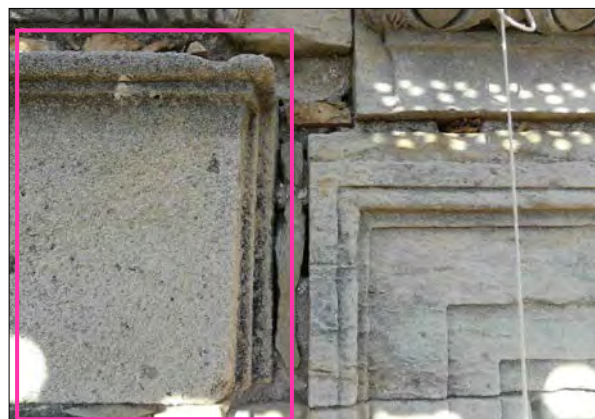
Fig. 63

Sur l'ensemble des six pilastres, on ne compte que très peu d'éléments dont les dimensions sont limitées à celles du corps de pilastre et à son dossier. C'est toutefois le cas des blocs supérieurs du corps du pilastre portant l'artragale (fig.63).

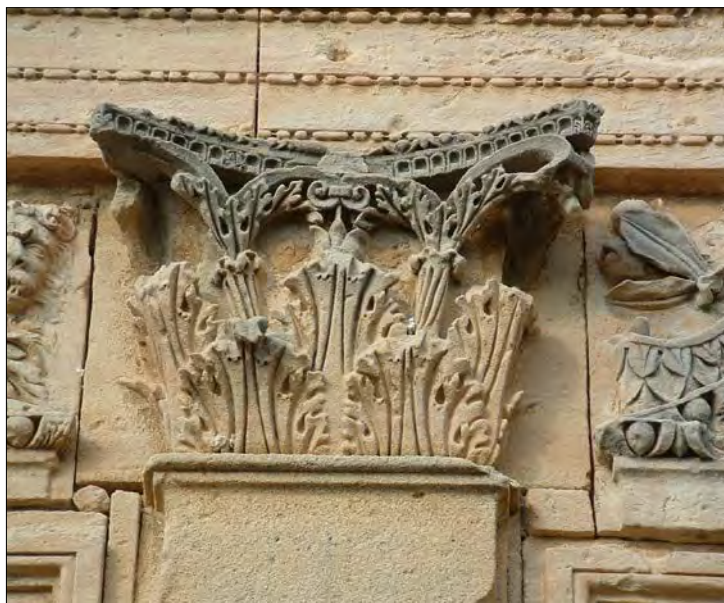
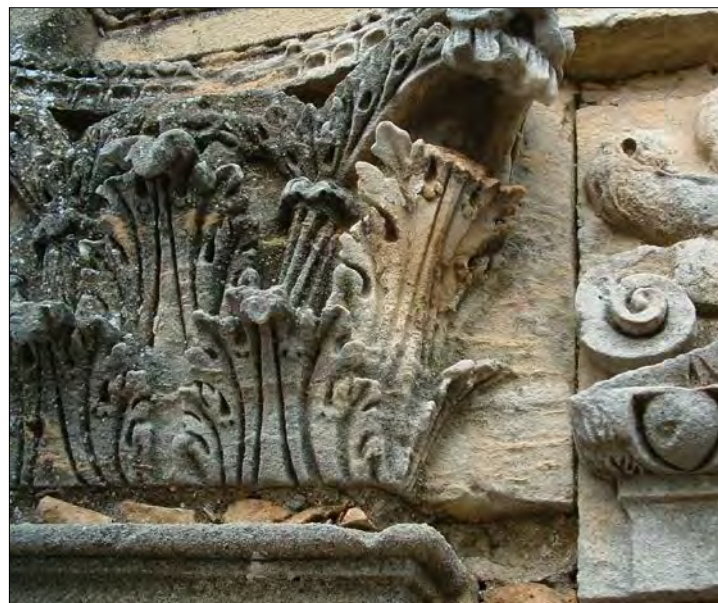
Fig. 64

Les six chapiteaux de type corinthien sont taillés dans des blocs qui, à l'exception de celui du chapiteau 1, sont suffisants pour sculpter tailloirs à cornes et corbeilles feuillagées (fig.64). Les deux centimètres manquant au premier élément, suffisent à réduire le rang inférieur d'acanthes (fig.65). Le périmètre de certains blocs a pu souffrir quelques

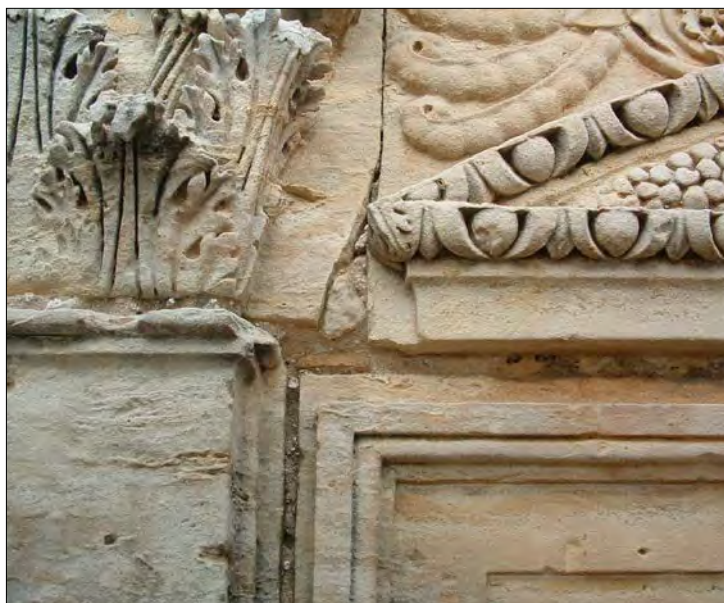
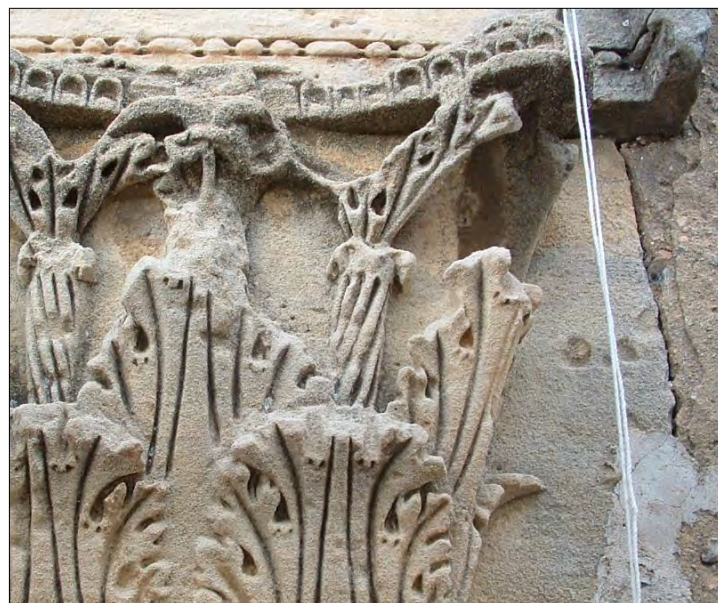
Fig. 66

aménagements (chapiteau 2 : fig.66). D'autres sont négligés du fait de leur situation à l'extrémité de l'élévation (fig.67).

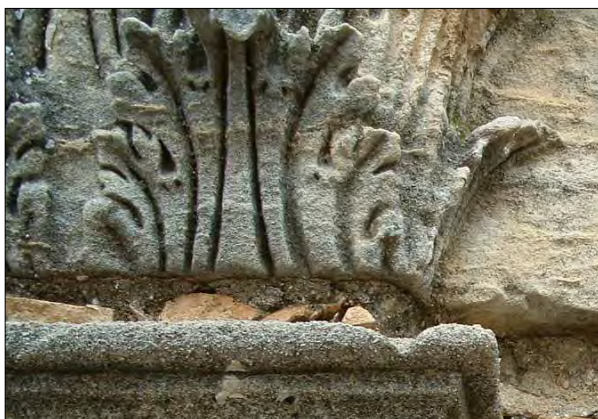
Fig. 72

En termes de mise en œuvre, les blocs des pilastres sont, en général, assemblés à joints fins. On note toutefois l'usage de joints épais (fig.68), de fines recoupes de pierre à l'approche des chapiteaux et des cales de bois sont encore en place (fig.69). Nous avons remarqué des épaufrures sur les parements et les arêtes (fig.70, & fig.71). Le recours aux cales de grands formats est constant au droit de l'assemblage avec les tables des frontons feints (fig.72, fig.73, fig.74).

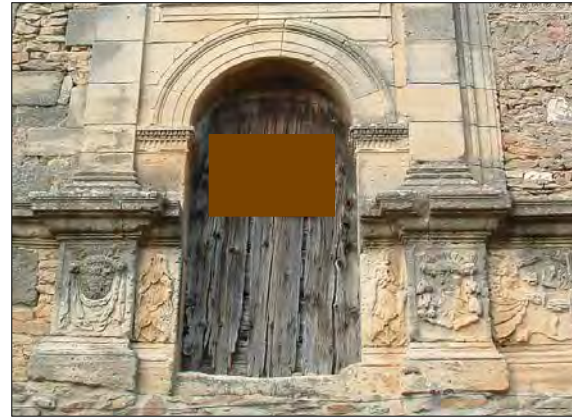
Fig. 75

#### b• La porte 1 (travée 1) (fig.75):

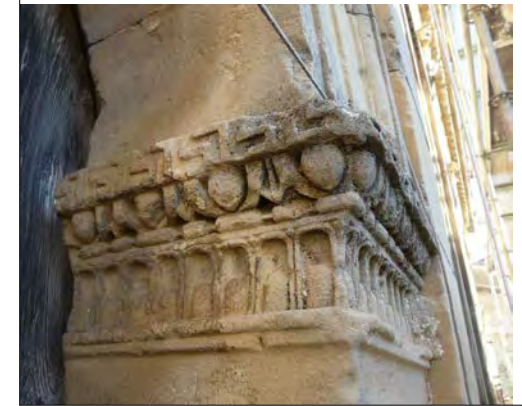
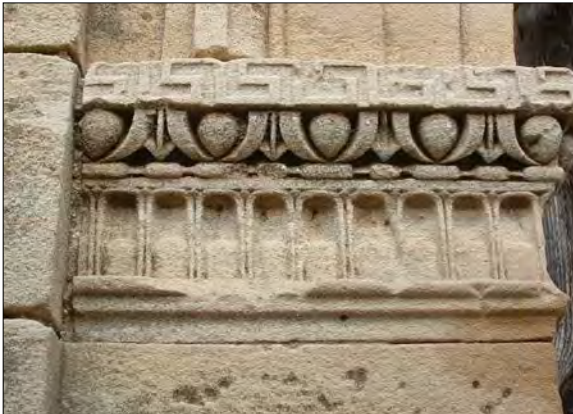
Fig. 76

Les impostes sculptées de la porte 1 (blocs bleu ciel Annexe 2) sont isolées par des joints verticaux du reste de l'appareil (fig.76). La liaison est systématiquement après le dosseret (fig.77). Les blocs, compris dans des assises de différentes hauteurs présentent le même registre de moulures. A l'est, travée 5 et au même niveau, deux blocs bûchés sont détachés par un joint du dosseret du pilastre. Ils appartiennent au programme d'origine mais ont perdu leur décor.

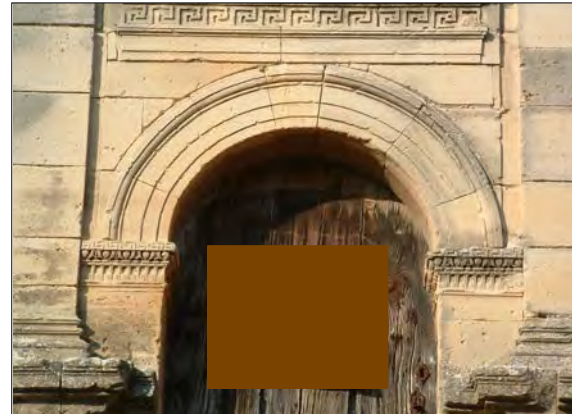
Fig. 78

L'arc en plein-cintre de couvrement du passage compte cinq claveaux extradossés de 0,22 cm de hauteur pour une portée de 0,93 m et dont 0,23 cm de profondeur apparaissent sur le tableau, jusqu'à la feuillure (fig.78 & fig.79). La stéréotomie est irrégulière et ne centre pas la composition sur une clef. Le parement, élégi de fascies inégales, est bordé d'un réglot et d'une moulure ronde.

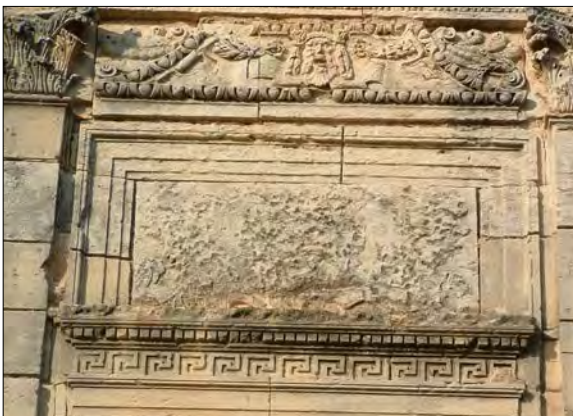
Fig. 80

Au-dessus de l'entrée (porte 1), un tympan dont le motif central a été martelé, est encadré sur trois côtés de moulures à fascies identiques à celles des chambranles des croisées et selon le même développement de 0,22 m (fig.80). Les blocs supérieurs de l'encadrement (jaune et vert) occupent la même assise que les linteaux de la croisée mitoyenne (croisée 1). Le petit entablement qui surmonte la porte 1 (fig.81) répond, en deux assises, l'assise inférieure plus fine que la supérieure, aux canons simplifiés de ce type d'ouvrage : architrave à fascies et corniche à denticules et grecque (fig.82). A l'est (travée 5), le tympan en place, au motif central également bûché, est bordé de fascies sur trois côtés et surmonte un bloc monolithe qui porte un décor de denticules et grecque dans une même organisation que précédemment (6•8). Le linteau de la porte actuelle ménage un espace de 0,12 m, proche de la hauteur de l'assise basse de l'entablement de la travée 1. Ces ouvrages cadrent l'éventuelle porte à restituer dans une plage de 1,92 m de hauteur au-dessus d'un seuil qui serait de même hauteur que celui de la porte 1, c'est-à-dire formé par le bloc de la base de stylobate. Malgré la réduction de 0,17 m de l'écartement entre pilastres de la travée 5, le décor de fasce, autour du tympan, occupe également 0,22 cm de largeur.

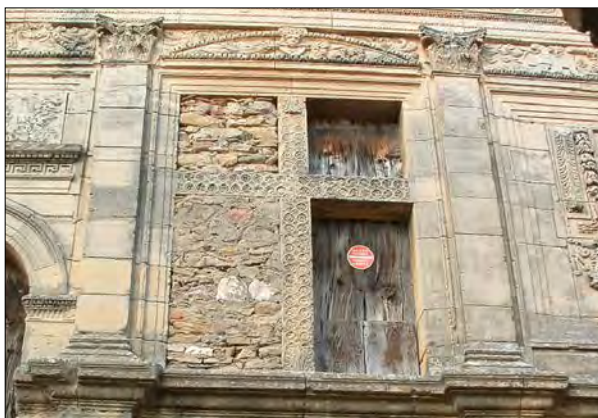
Fig. 85

### c• La croisée 1 (travée 2) (fig.84 & fig.85) :

De dimensions généreuses (1,93 m par 2,10 m), la baie occupe l'intervalle entre deux pilastres. L'encadrement mouluré à trois fascies et réglet de terminaison, adouci par une moulure en doucine (fig.86), repose sur la corniche du stylobate. Le lien entre pilastre et éléments des piédroits a été décrit plus haut. Le joint se situe juste après le

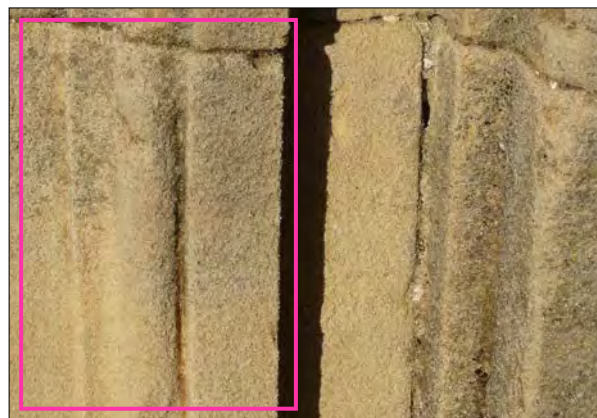
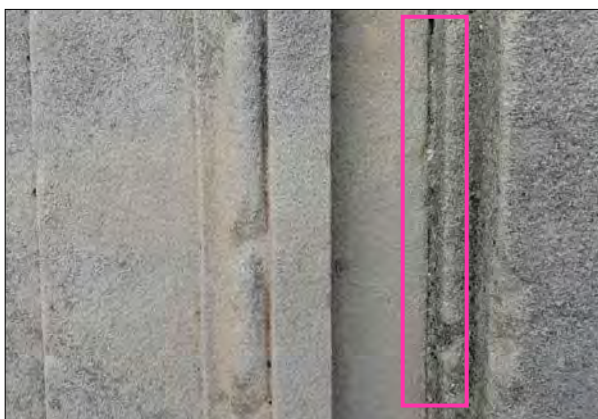
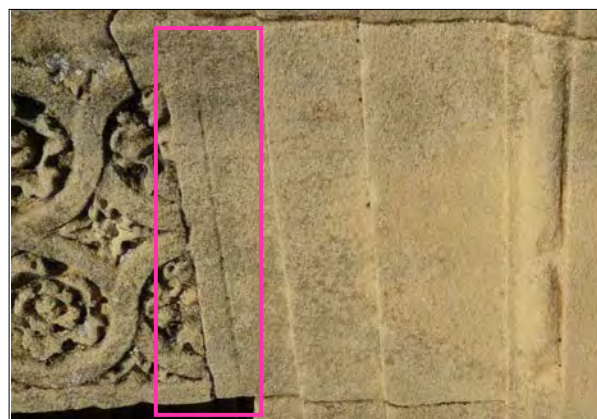
Fig. 86

dosseret (fig.87). L'assise des croisillons poursuit le motif décoratif des piédroits mais en souligne la limite par une fine incision de la pierre. Celle-ci conclut, par ailleurs, le décor spécifique des éléments de partition de la baie (fig.88). Les deux blocs de linteau, de même format, s'adaptent, aux extrémités, à la stéréotomie des blocs supérieurs des pilastres dont ils sont isolés par des joints (fig.89). Ils sont visibles sur une profondeur de 0,20 m dans les guichets hauts, cette dimension ne tenant pas compte de la feuillure masquée par les volets (fig.90).

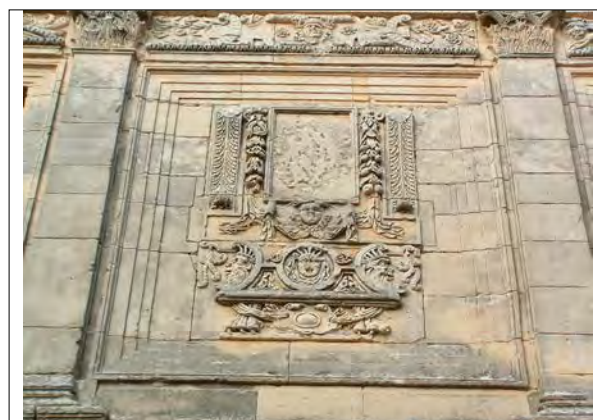
Fig. 92

### d• La travée centrale (travée 3) (fig.91 & fig.92) :

Cette travée est la plus large (1,96 m). Elle centre le regard sur une composition de panneaux sculptés partiellement mutilés, comme sur les tympans des travées extérieures. Pour souligner et mettre en valeur cet ensemble, une plage sans décor est réservée dans le prolongement du motif formant encadrement général. En effet, adossés aux pilastres 3 et 5, un registre mouluré à fascies, moulure ronde et réglet reproduit les piédroits des chambranles des croisées voisines avec un développement légèrement plus important de la première fasce. Ce décor se retourne sur les blocs de la partie supérieure de l'encadrement et sur ceux posés un rang au-dessus de la corniche du stylobate (fig.93). Nous avons remarqué précédemment que l'un des blocs inférieurs (vert) était débité dans une pierre monolithe de grande longueur. Les blocs supérieurs du cadre, de hauteurs différentes, sont complétés d'une pièce étroite (bleu : 0,08 m), la seule de ce type dans cette disposition (fig.94). Le résultat recherché par la hauteur du bloc central (jaune) est, sans doute, celui de réduire la plage sculptée pour en accentuer l'effet.

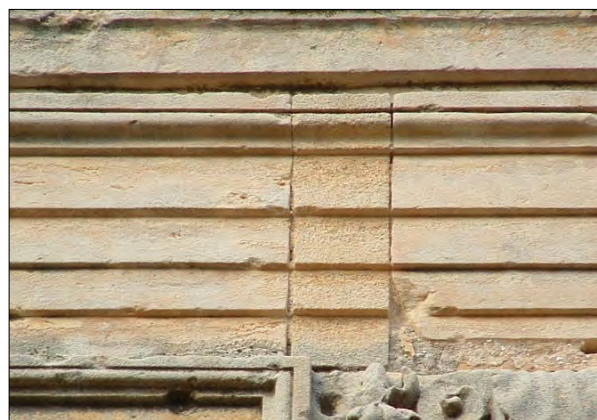
Fig. 94

#### e• La croisée 2 (travée 4) (fig.99 & fig.100) :

La rigueur de la composition de l'ordonnance de pilastres et la particularité de la mise en œuvre sont déterminants pour assurer de la présence d'une croisée dans la travée 4, perturbée au XIXe siècle. L'organisation de l'ouverture ancienne, aujourd'hui murée et reperçée, rappelle, par ses dimensions (1,93 m par 2,10 m) celle de la croisée 1. L'encadrement à fascies, moulure en quart-de-rond et réglet, motif reconnu sur les blocs supérieurs de l'ouvrage (linteaux) et la présence de deux assises correspondant aux croisillons de la croisée 1 (bleue piédroit ouest, vert piédroit est, hauteur 0,19 m) identifient les éléments structurants de l'ouvrage ou leur négatif. Comme précédemment, les blocs de la corniche du stylobate sont jointifs dans l'axe de l'ouverture (blocs jaune et mauve), c'est-à-dire au point d'appui du meneau (cf

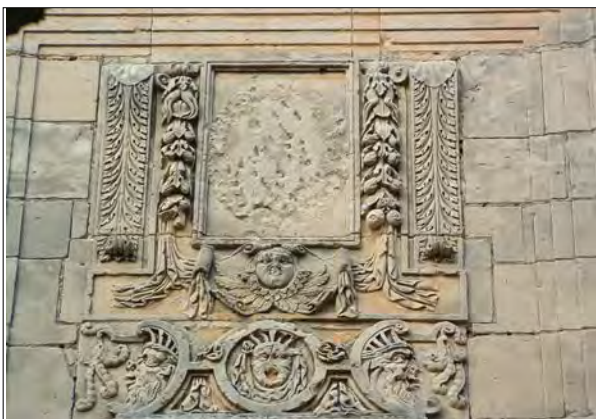
Fig. 95

Le décor central est réparti sur trois éléments superposés : deux blocs rectangulaires (0,60 m par 1 m) posés sur leur longueur et séparés par un bloc fin et plus long (traverse de 0,25 m par 1,14 m) (fig.95). L'assemblage des assises courantes intègre, par la taille à la demande des éléments entourant la "traverse" (fig.96).

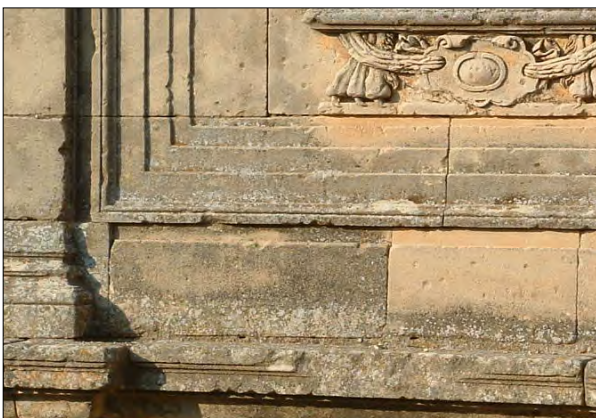
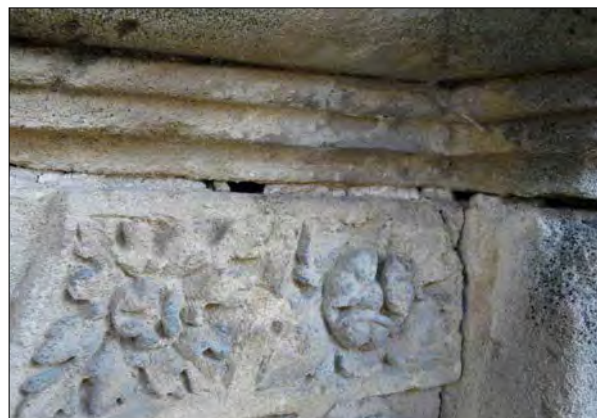
Fig. 97

Pour mettre en valeur l'ensemble décoratif central et son cadre, une assise au parement lisse crée une respiration au-dessus de la corniche du stylobate (fig.97).

La mise en œuvre souligne, par des joints épais et l'emploi de recoupes de pierre, un programme mal défini ou des ajustements de terrain consécutifs à un changement de parti (fig.98).

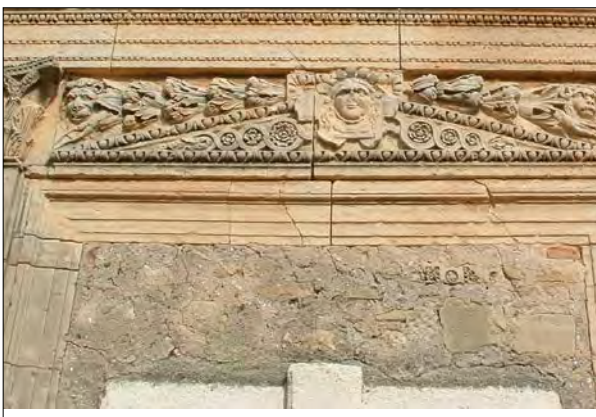
Fig. 101

fig.51). Au niveau de l'assise des astragales des pilastres 4 et 5, les blocs longs (vert et mauve) sont également liés à l'axe de la baie pour former les deux linteaux en appui sur le meneau (fig.101). Il devient alors aisé de restituer l'armature des quatre guichets logés dans l'ouverture. L'incision qui délimitait le décor du croisillon a servi de trait de coupe lors de sa démolition. Dans le murage, une pierre sculptée utilisée en remploi témoigne vraisemblablement de l'ornementation du parement des croisillons et du meneau (non reprise par commodité de représentation dans la planche annexe 3 relevant le décor architectural et proposant une restitution de la croisée).

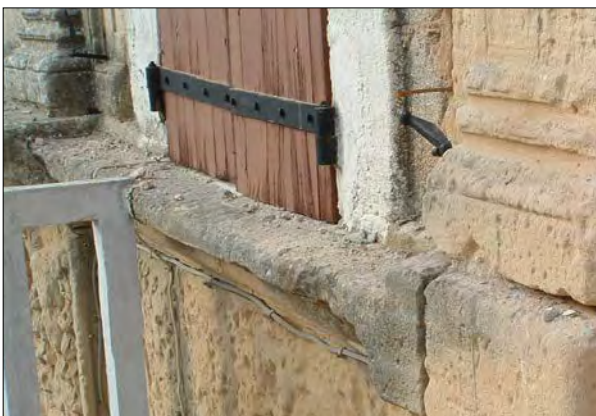
Fig. 103

La pose de contrevent a conduit à l'amputation de la partie sommitale de la corniche pour permettre leur débattement (fig.102, fig.103 & fig.104), la démolition des croisillons aux désordres relevés sur les linteaux anciens.

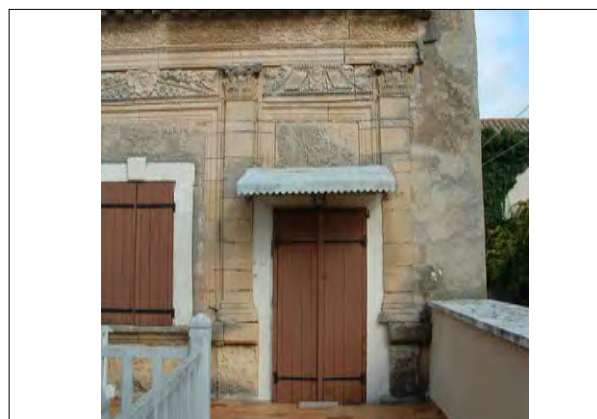
Fig. 106

**f• La travée 5 (fig.105 & fig.106) :**

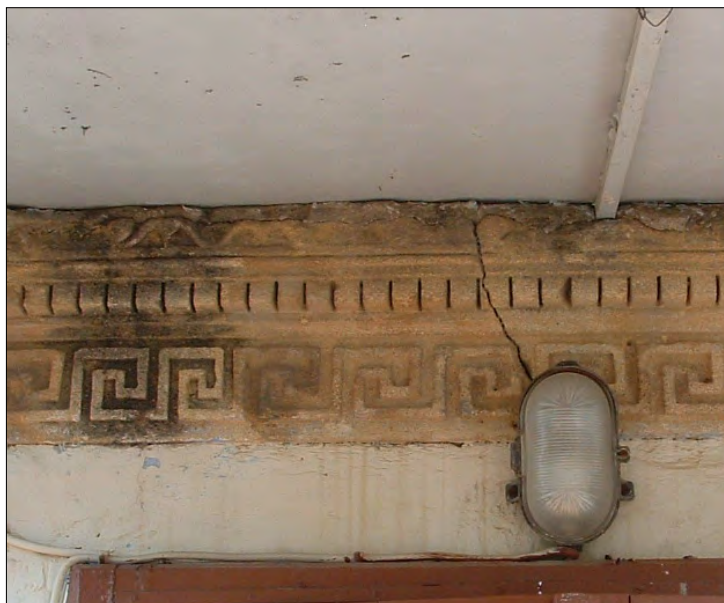
Fig. 107

d'entablement, celui qui porte la grecque (fig.107). D'autre part, les cotes de l'encadrement de bois montrent un décalage de 55 mm vers l'est de l'ouvrage dans la travée. Ce désaxement libère des longueurs de pierre de l'encadrement primitif plus importantes à l'ouest (0,195 m par rapport au pilastre 5), qu'à l'est (0,14 m par rapport au pilastre 6). La cote de 0,195 m est inférieure de 90 mm à celle relevée sur la face du sommier du couvrement de la porte 1 (0,285 m).

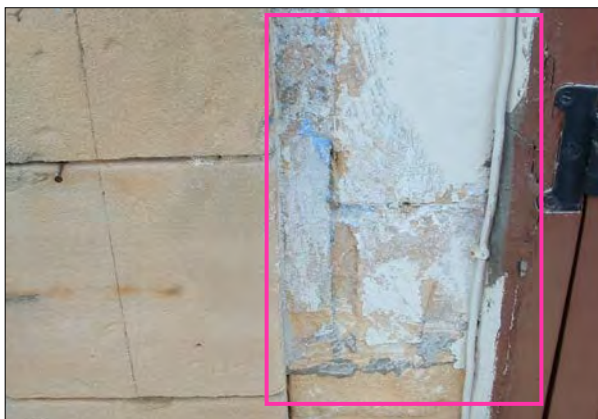
Fig. 111

- plus haut et dans les parties débarrassées de l'enduit, les pierres mises en œuvre sont d'une autre nature que celles employées précédemment et appartiennent à l'intervention du XIXe siècle (fig.111, fig.112 & fig. 113). Elles sont indiquées en hachures croisées sur les relevés (ANNEXES 1 & 2).

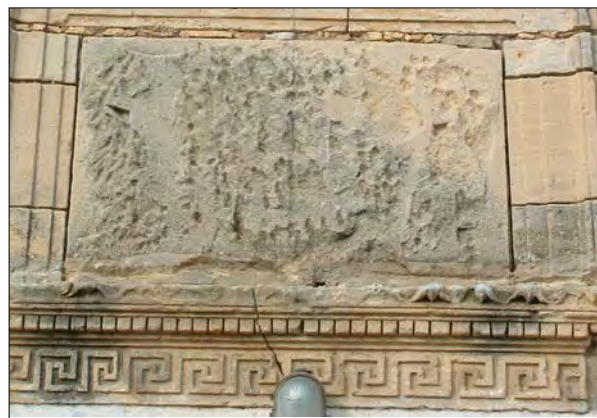
Fig. 114

Sur la hauteur cumulée de la corniche de l'entablement (bloc portant la grecque) et du tympan, à l'ouest les deux blocs occupent 0,71 m (0,19 m de corniche + 0,52 m de tympan), alors qu'à l'est le même ensemble mesure 0,79 m, soit 0,21 m de corniche et 0,58 m de tympan (fig.114). Les 80 mm d'écart rattachent les 70 mm précédents et portent les lits de pose des frontons feints à la même altitude. La mise en œuvre reflète ici des ajustements importants : taille à la demande des blocs d'encadrement du tympan pour loger celui de la corniche (fig.115 & fig.116), utilisation de recoupes de pierre en nivellement (fig.117).

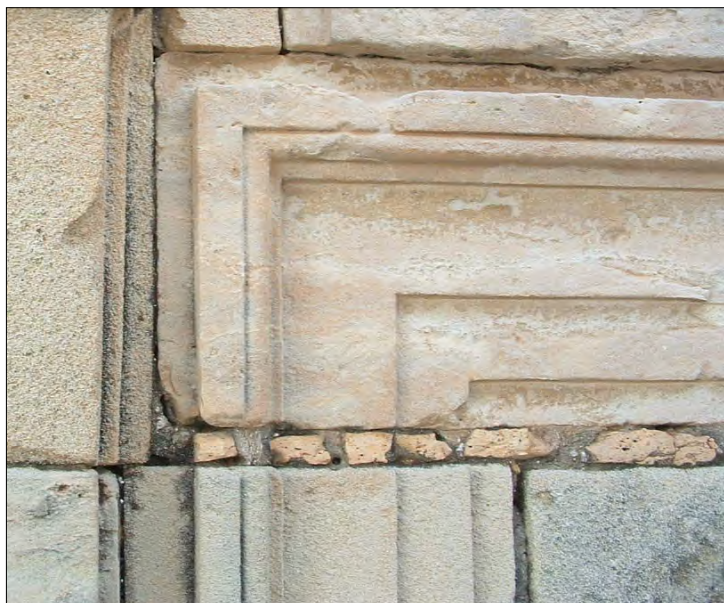
Fig. 117

Les tables sont toutes taillées dans deux blocs jointifs (fig.119) dont les hauteurs brutes variables génèrent, ponctuellement, des joints épais (fig.120). Leur décor a parfois suscité quelques aménagements sur les blocs voisins au moment de la pose. Ainsi, le chapiteau du pilastre 2 est-il démaigri latéralement pour

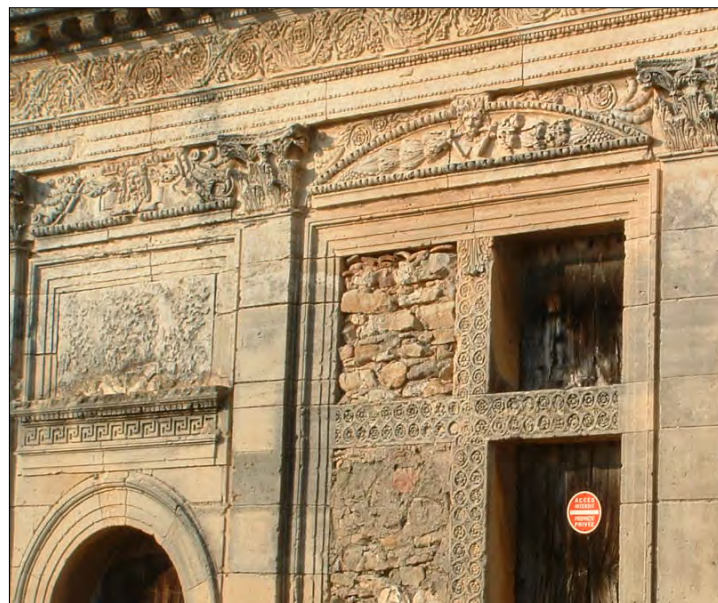
Fig. 118

#### g• Les frontons feints (fig.118):

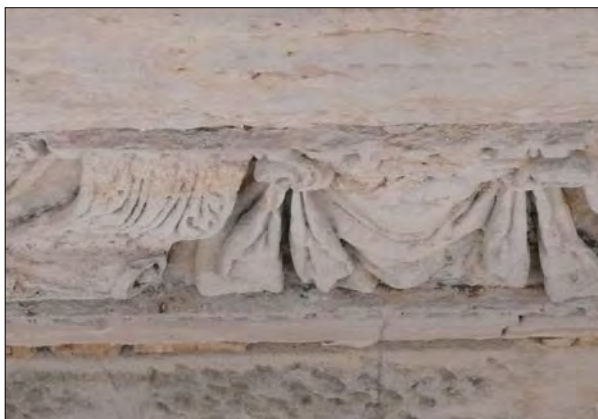
Fig. 127

Les tables sont installées en retrait par rapport à l'architrave (fig.126), sauf dans la travée 4 (fig.127).

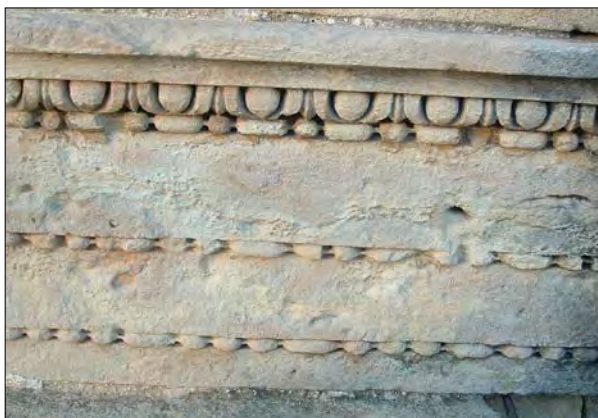
Fig. 129

fascies séparées par une baguette ou des olives et dans leur couronnement. Ce sont les olives qui ont été retenues ici entre les trois fascies (fig.129).

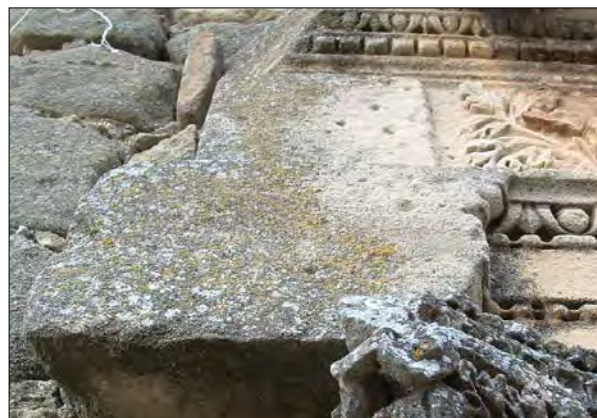
Fig. 130

Aux extrémités, le profil de l'ouvrage se dessine parfaitement grâce aux retours prévus par le sculpteur (fig.130 & fig.131). Il apparaît une disparité entre les deux extrémités :

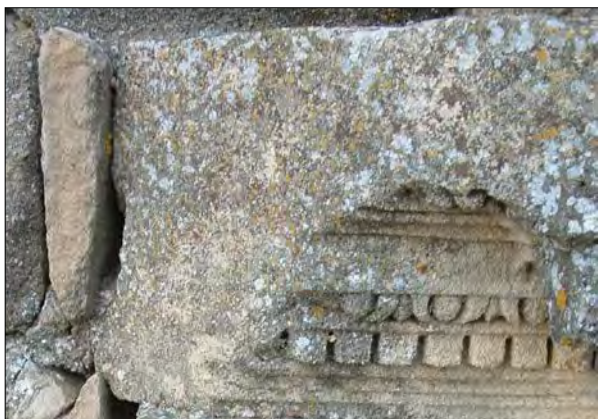
Fig. 133

Les blocs d'extrémité prennent en compte l'hypothèse d'un prolongement orthogonal, peut-être le témoin de l'amorce de deux ailes en retour, de l'ouvrage en réservant une place sans décor de 0,21 m de chaque côté (fig.133).

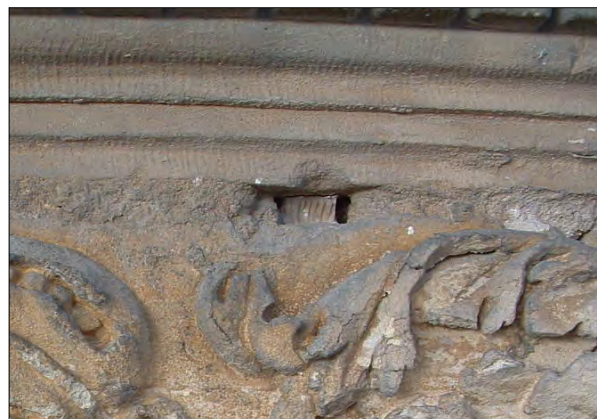
Fig. 134

Dans le joint du lit d'attente, épais et irrégulier, quelques petites cales de bois sont conservées (fig.134). Elles voisinent des recoupes de pierre posées pour ajuster la corniche de l'entablement.

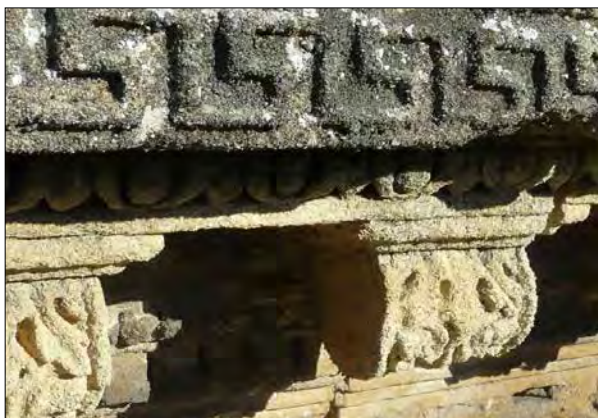
Fig. 135

Du point de vue stéréotomique, la corniche est constituée de blocs moulurés formant une saillie de 0,245 m assurant la fonction de larmier. Ce larmier est porté par des modillons à volute de 80 m/m d'épaisseur en moyenne, espacés de 125 à 135 m/m. Il retient l'attention par son décor d'oves et de grecque (fig.135). Le plat-fond du larmier est occupé par des caisses carrées ornées de rosaces, installées entre les modillons. Un rang de denticules, un autre d'oves, trois de moulures carrées parachèvent le profil du bloc (fig.136).

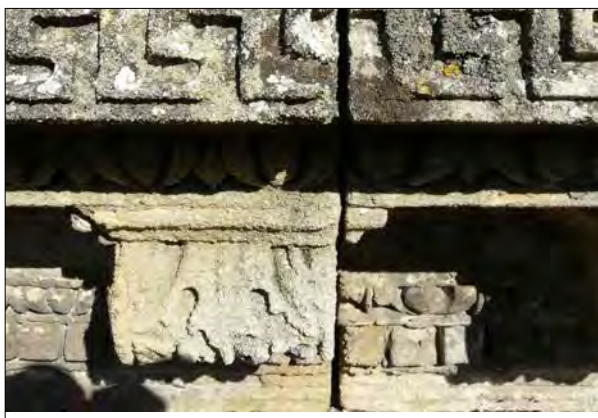
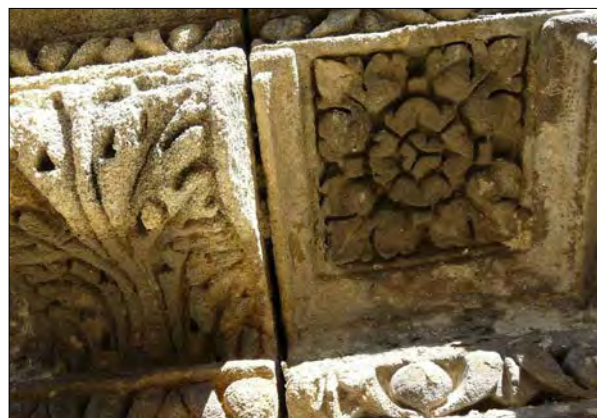
Le bloc de corniche est d'une hauteur de 0,235 m, d'une épaisseur maximale de 0,245 m et d'une longueur variable (0,73 m pour le plus court, 1,37 m pour le plus long). La liaison entre éléments se fait par un joint vertical se confondant avec l'extrémité d'un modillon, au droit du jeu de moulures qui le cerne (fig.137 & fig.138) (cinq joints sur dix). Une seule liaison dans l'axe d'un modillon est relevée.

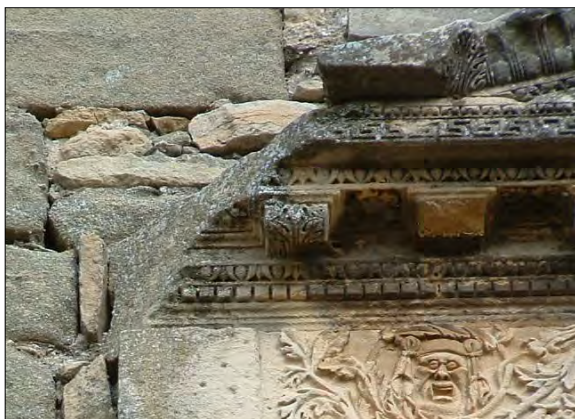
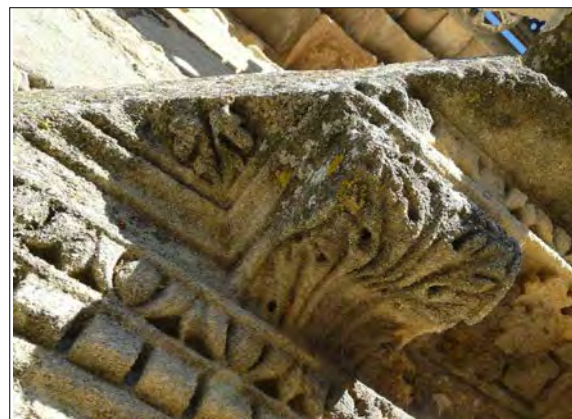
La coupe d'onglet de l'extrémité occidentale suggère la prévision d'un retour orthogonal de l'ouvrage. Tout le décor est en place dans cette perspective (fig.139 & fig.140). A l'est, le retour à l'équerre, quoique dans le plan du couronnement, libère l'espace d'un modillon (fig.141, fig.142 & fig.143).

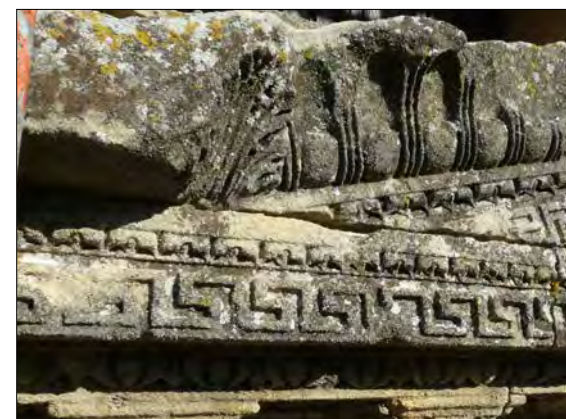
Fig. 147

Les corniches rampantes prennent naissance sur la corniche de l'entablement et le parement de la grecque rampante s'aligne avec celui de la grecque horizontale. Seule la cimaise fait saillie (+ 0,10 m) (fig.147). Cette saillie marque une coupe droite de l'ouvrage soulignée d'une palmette (fig.148 & fig.149). En retrait du parement du larmier, le corps de moulures est ébauché jusqu'à ce qu'il puisse prendre son plein épanouissement (fig.150, fig.151 & fig.152).

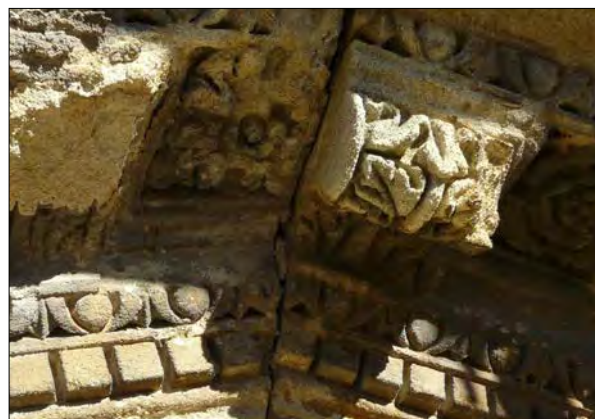
Fig. 153

L'assemblage des deux rampants crée un faux axe de symétrie du fait du déséquilibre entre les deux pentes observé plus haut. Il ampute une caisse-carrée de son encadrement mouluré à

l'Ouest pour l'adosser à un modillon (à l'Est) (fig.153). Au droit du joint, le nivellement des deux blocs est mal assuré (fig.154).

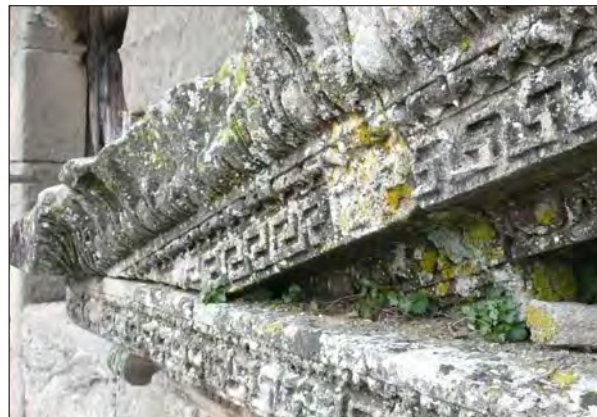
Fig. 155

Notons, pour conclure la description de la corniche rampante, qu'alors que le motif de la grecque garde le même sens sur les deux versants, le premier bloc en partie basse de l'élément occidentale présente un motif inversé (fig.155 & fig.156).

Mis à l'échelle de cette élévation, certains motifs comme les rais de cœur, au-dessus de la grecque, sont difficiles à identifier formellement (fig.268). Le segment d'appui de la corniche rampante occidentale est le seul à présenter un motif de grecque inversé par rapport au modèle courant (cf fig.155 & fig.156).

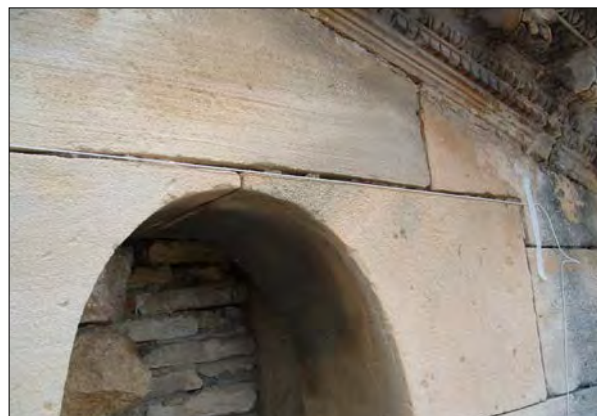
Fig. 157

Le tympan du fronton est appareillé en assises organisées autour de l'oculus ovale de 0,515 m par 0,67 m). Les deux rangs inférieurs sont parfaitement assemblés, du fait du parfait nivellement de la corniche d'entablement. Les blocs formant l'oculus sont taillés dans des pierres de grand appareil (fig.157) et conduisent à une taille à la demande de l'appareil périphérique. Le tableau du jour, de 0,22 m d'épaisseur, se prolonge au-delà d'une feuillure par un ébrasement (fig.158). Les figures (fig.159 & fig.160) mettent en relief une adaptation par une taille biaise du lit supérieur occidental lié à la mise en œuvre de la corniche. Cet ajustement est à lier au calage non aligné du dernier bloc du rampant occidental. Il s'ensuit un joint vertical irrégulier à la jonction des deux versants.

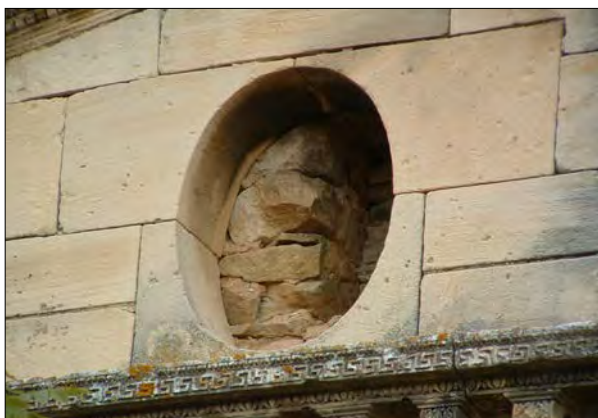
Fig. 158

Le tympan semble s'organiser selon l'axe de son oculus (Annexe 2 :axe vert) qui diffère de 20 m/m de l'axe matérialisé par le bloc triangulaire qui le domine, lui-même désaxé par rapport au joint d'assemblage des corniches rampantes (Annexe 2 : axe rouge fig.161 & fig.162). Un décalage plus important (95 mm), entre l'axe du fronton (rouge) et l'axe du bloc central de la frise (vert) met en relief l'imperfection de la construction.

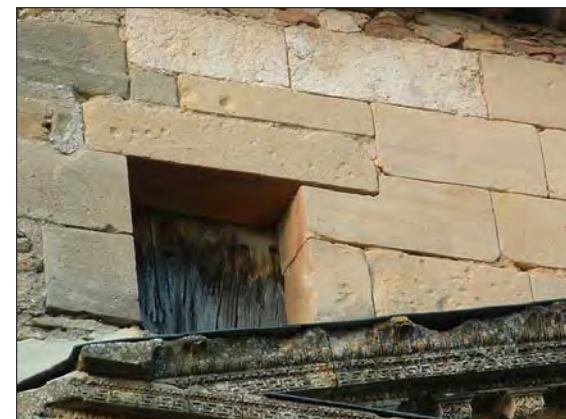
Fig. 168

Ces maçonneries incluent toutes deux des ouvertures rectangulaires (0,60 m par 0,75 m à l'est (fig.167, 0,54 m par 0,60 m à l'ouest, fig.168) nivelées avec l'oculus. Le calcaire des blocs est de même nature que celui utilisé pour l'élévation architecturée jusqu'à une file de blocs rampants, de calcaire plus dur et de couleur grise qui isole la maçonnerie d'une surélévation maçonnerie et enduite (fig.169). L'appareil est moins soigné à l'ouest qu'à l'est. Au-dessus des corniches, notamment, des pierres de calage et du mortier complètent le parement (fig.171 & fig.171).
