# FACADE RENAISSANCE DE VALLABRIX

Etude archéologique

2010-2011

Claude PRIBETICH AZNAR • Architecte du Patrimoine

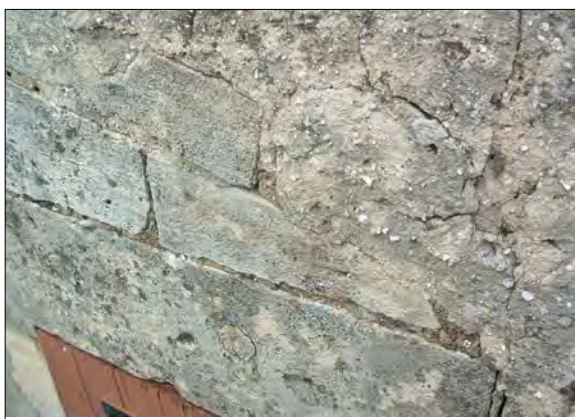
Fig. 172

Le faîtage du mur pignon éclaire sur le développement de la maçonnerie originelle qu'il fait culminer 1,20 m environ au dessus du sommet du fronton. La rive haute de la moitié orientale appareillée conserve des blocs taillés pour suivre le rampant d'une toiture (fig.172). En rive basse, un bloc semble taillé en cheneau (fig.173). Un désordre dans l'appareil évoque l'emplacement d'une panne (fig.174).

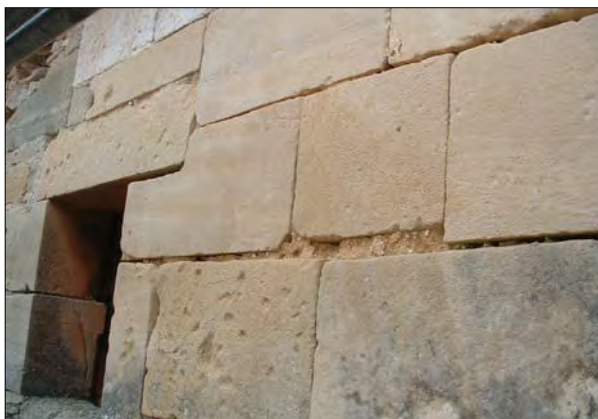
Fig. 175

La partie occidentale est plus perturbée et l'on note moins de régularité dans l'appareil courant (fig.175 & fig.176). Par certains détails de mise en œuvre,

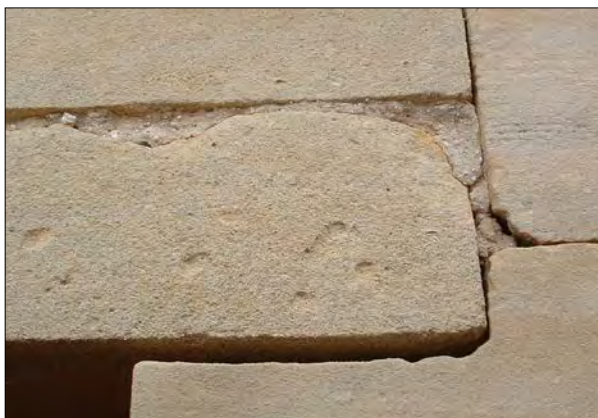
Fig. 177

l'ouverture apparaît comme résultant d'un remaniement (fig.177). La pierre utilisée pour son appui est semblable à celle grise et poreuse des ouvertures rustiques de l'élévation mitoyenne (fig.178). Elle est, de plus, située à l'articulation entre les deux types de maçonnerie et utilise des petits moellons plats, caractéristiques de la façade occidentale en calage. Au moment de la réalisation de la couverture actuelle, certains blocs de l'appareil ont été remplacés par du calcaire coquillé gris clair (fig.179).

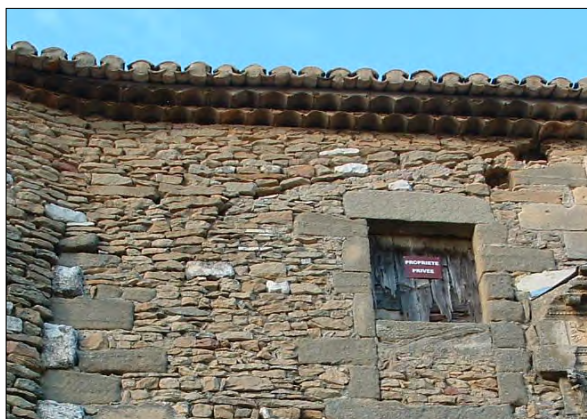
Fig. 180

La trace d'une toiture en appentis, reportée sur l'élévation (ANNEXES 1 & 2), oblige à envisager une construction plus basse, adossée à celle qui reçoit le décor (fig.180). La chaîne d'angle, marquée par l'alternance de blocs de calcaire dur (gris clair) et d'une pierre poreuse (gris sombre) en définit la limite (fig.181). Le harpage est franc et les blocs sombres accusent une véritable saillie (fig.182).

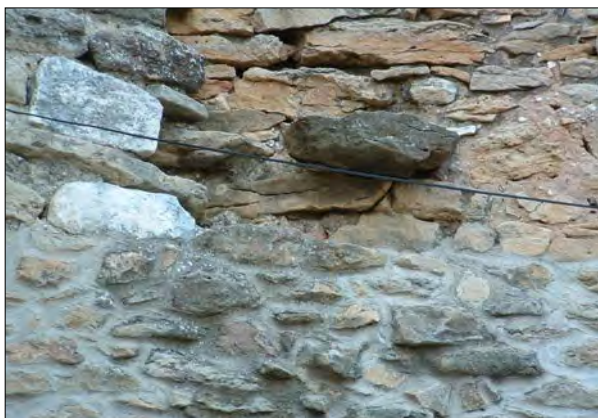
Fig. 183

indépendante de celle du soubassement. Le retrait est plus important à l'ouest de la fenêtre 3 du rez-de-chaussée à cause d'une inflexion dans la maçonnerie basse, rectifiée dans la construction de la maçonnerie supérieure (fig.183). Au-delà, vers l'ouest, la naissance d'une maçonnerie courbe, rappelle le périmètre d'une tour (fig.184).

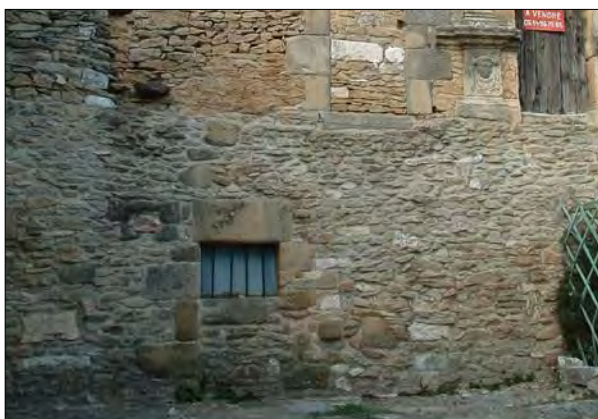
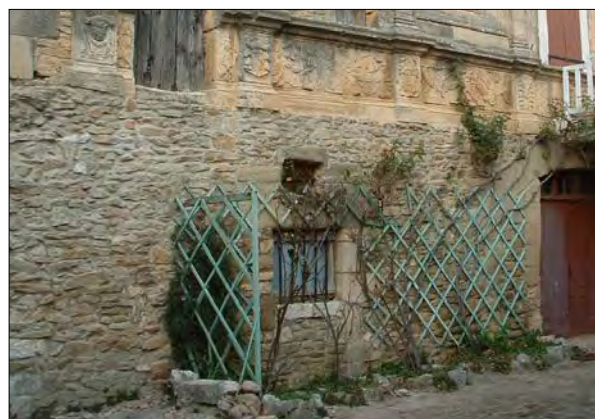
Elle semble homogène sur toute la longueur de la cour, bien au-delà de la façade ordonnancée (fig.185 & fig.186) et paraît constituer le mur d'accompagnement du passage, aujourd'hui couvert, qui sert d'entrée (fig.187). Comme nous venons de l'indiquer, elle manifeste une légère inflexion vers le sud à l'aplomb du piédroit occidental de la fenêtre 3 (fig.188).

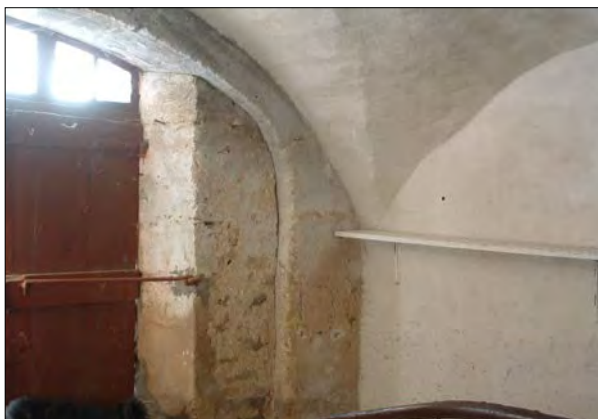
Fig. 193

de blocs réguliers et assisés. La moitié inférieure est plus médiocre et pourrait correspondre à un ouvrage antérieur. Le portail primitif est réduit au XIX<sup>e</sup> siècle par une maçonnerie en vue d'y installer une porte en bois (fig.193). La fenêtre (fig.194) résulte, quant à elle, de deux campagnes de travaux : la première délimite un jour haut par des blocs de grande taille, la seconde a eu pour but d'ouvrir une autre baie au-dessous en se servant de l'appui antérieur comme linteau.

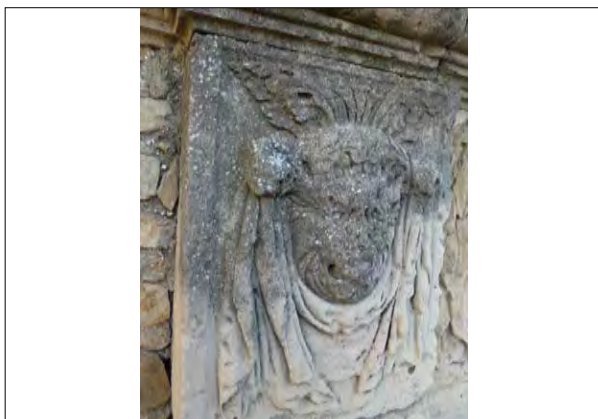
Fig. 195

- les dés par l'emploi de masques originaux, humains ou d'animaux (fig.195 pilastre 1, fig.196 pilastre 2, fig.197 pilastre 3, fig.198 pilastre 4).
- les piédroits de la porte 1 par une composition végétale (fig.199 & fig.200),
- les tables des travées (fig.201 & fig.202) où se mêlent motifs géométriques, floraux et masques (fig.203, fig.204, fig.205 & fig.206)).

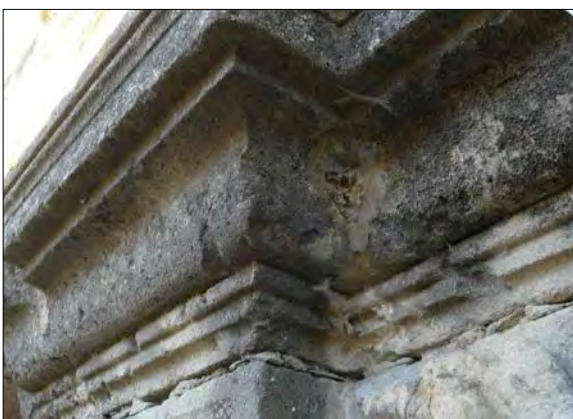
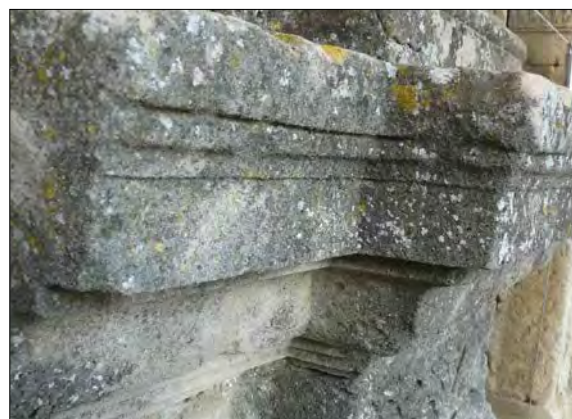
Fig. 207

La corniche, d'une saillie de 0,30 m, développe autour d'une doucine, un corps de moulures carrées (fig.207 & fig.208). Elle est interrompue au droit de la porte 1 sans former de retour.

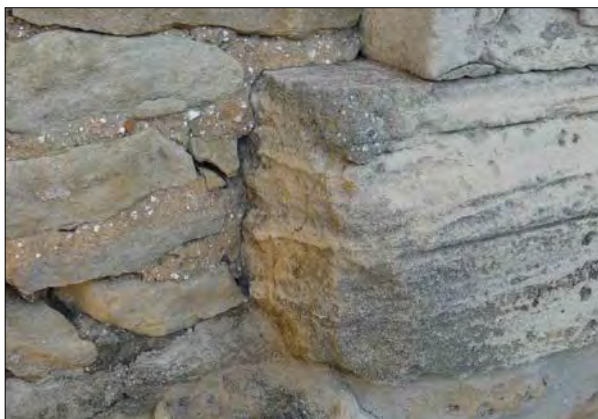
Fig. 210

La base, sur laquelle sont poussées une succession de moulures à partir de la plinthe : gorge, tore, carré, doucine inversée, tore plus fin, carré et congé (fig.209), est dépouillée de son décor pour assurer le rôle de seuil. Là encore, ce détail nous instruit sur la mise en œuvre souhaitable au droit de la porte à restituer. A l'Ouest, le décor s'estompe jusqu'à disparaître, au-delà du dé, dans la maçonnerie (fig.210).

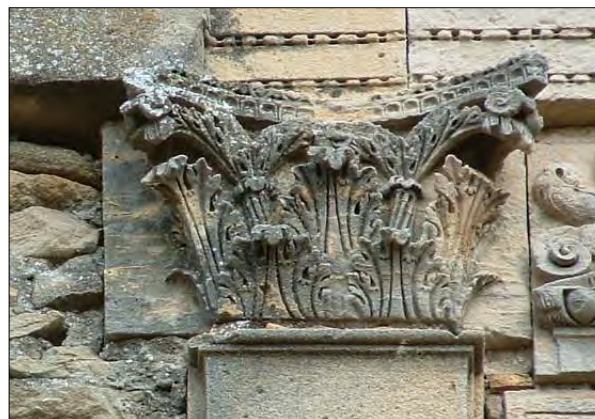
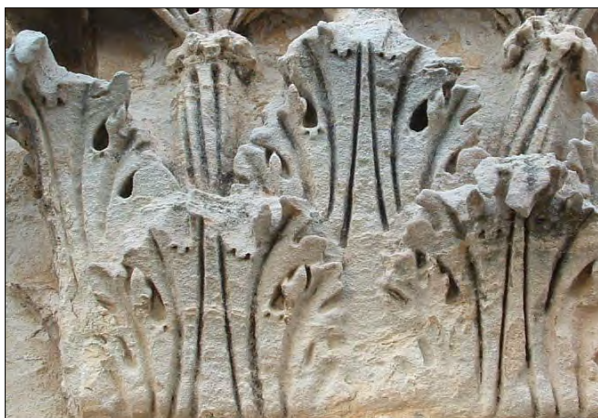
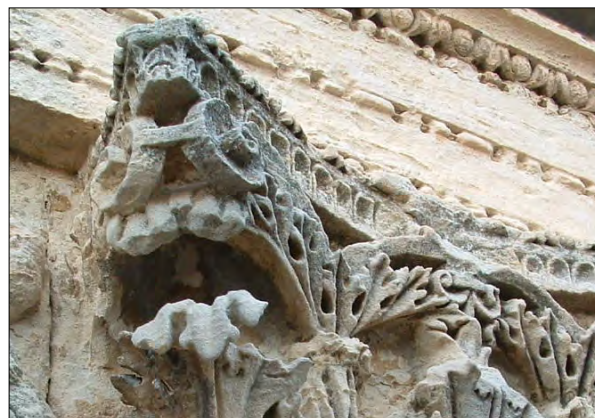
Fig. 211

Sur le chapiteau, la corbeille compte deux rangs d'acanthes et un troisième rang de feuilles sur tigettes portant les cornes du tailloir (fig.211, fig.212 & fig.213). Élément de couronnement du chapiteau, le tailloir émerge du plan du mur de 45 m/m au centre et 120 m/m aux extrémités. Ses faces rudement arborées, sans doute à l'origine, une rosace centrée. Nous avons remarqué la taille laissée brute des faces extérieures des tailloirs des pilastres d'extrémité (fig.214), alors que toutes les autres sont sculptées (fig.215). Des crosses ont disparu avec le temps. Une opportunité de calendrier nous a permis de photographier les éléments similaires en place sur la Maison Carrée de Nîmes. Aux fins de comparaison, nous en donnons une illustration pour le chapiteau (fig.216).

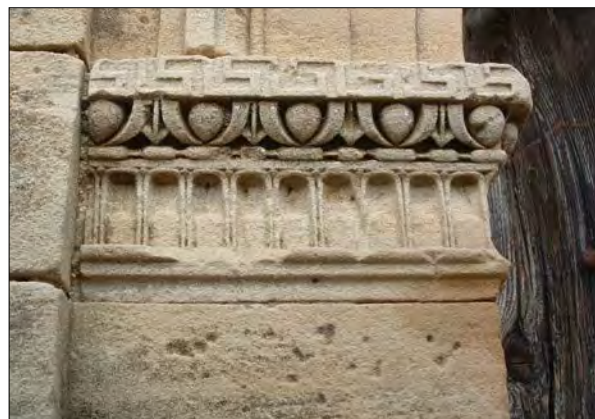
Fig. 217

C'est sur les impostes que s'est exprimée la qualité du sculpteur (fig.217). La face rudement repose sur un lot de moulures droites et porte un réseau d'olives, des oves séparées par des dards affutés et une petite grecque. Quant aux claveaux, les trois fascies ourlées d'une moulure en quart-de-rond et d'un réglet suffisent à leur donner du relief (fig.218).

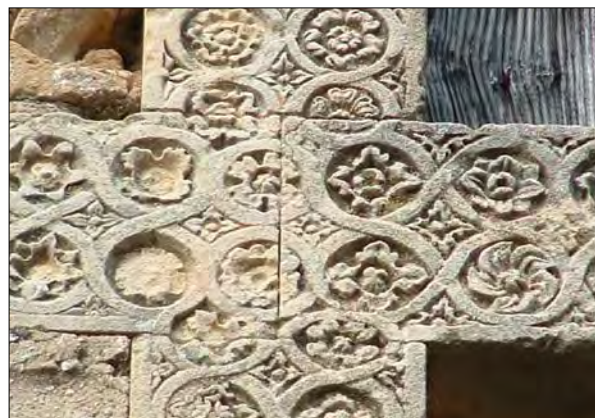
Fig. 219

Le croisillon en place est enrichi d'un double entrelac géométrique régulier, parfaitement calpiné pour qu'il prenne en compte les quatre éléments de l'ouvrage, dans une parfaite continuité (fig.219). La rigidité globale de ce décor est adoucie par la multiplicité des modèles de rosaces logées en son sein, dont la taille en exemplaire unique procure une vibration (fig.220 & fig.221). Sur le meneau, une feuille d'acanthé est posée sur le décor aux extrémités hautes et basses (fig.222 & fig.223). En partie basse, elle se détache de la corniche du stylobate par une plinthe (fig.224).

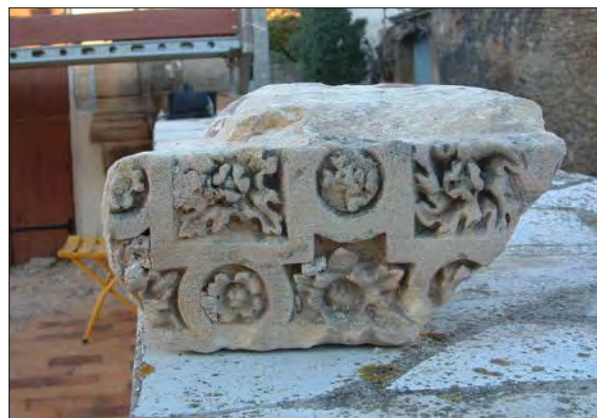
Fig. 225

Il a été retiré du murage de condamnation de la croisée 2 un bloc sculpté rappelant par son principe ornemental le décor de la croisée 1 (fig.225). Il s'en distingue par le principe d'organisation des rosaces logées, de façon alternée, dans un carré ou un cercle, qui n'a pas été reproduit en restitution sur les planches annexes 3 et 4.

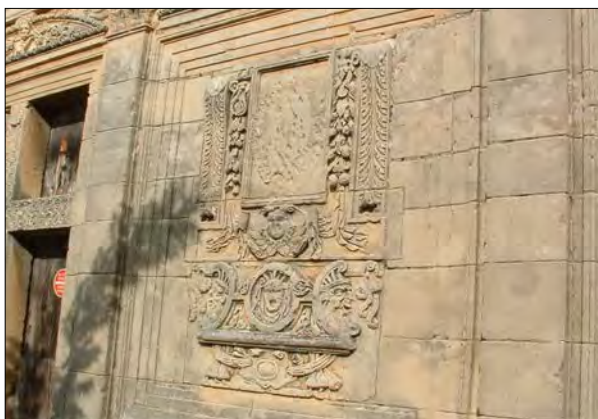
Fig. 226

Sculpté sur trois blocs superposés, le décor de la travée aveugle portait vraisemblablement les armoiries de son commanditaire (fig.226). Dans un cadre de 0,46 m par 0,66 m, celles-ci dominaient l'ensemble décoratif qui les complétait et régnaient avec les tympans sculptés des portes. La mise en scène verticale du motif semble mettre en valeur une représentation sous forme de grand médaillon. De part et d'autre du motif central sont sculptés de faux modillons en feuillage et une grappe de fruits et de feuillages (fig.227) qui se prolongent dans le bloc suivant en voiles (fig.228). Ces voiles sont pris dans l'enroulement d'un cuir encadrant un masque (fig.229). Le registre inférieur est de construction plus géométrique puisqu'il cerne des masques de face ou de profil inscrits dans un anneau ou des arcs (fig.230 & fig.231). Les motifs renvoient aux figures du stylobate.

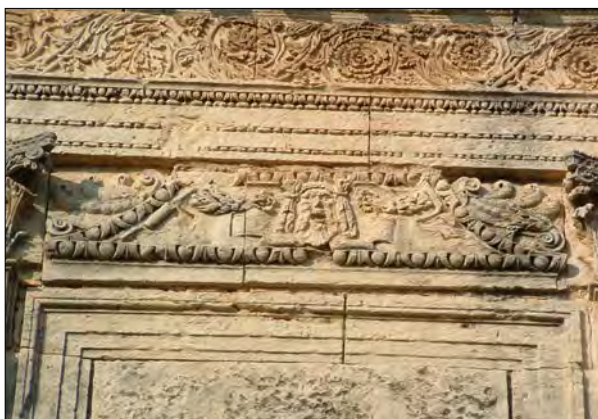
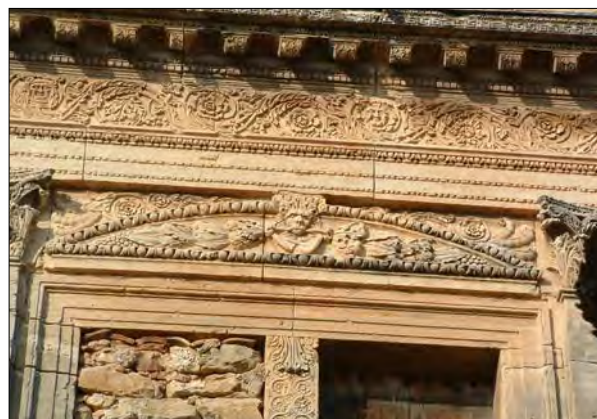
Fig. 232

- travée 1 : fronton polygonal (fig.232),
- travée 2 : fronton cintré (fig.233),

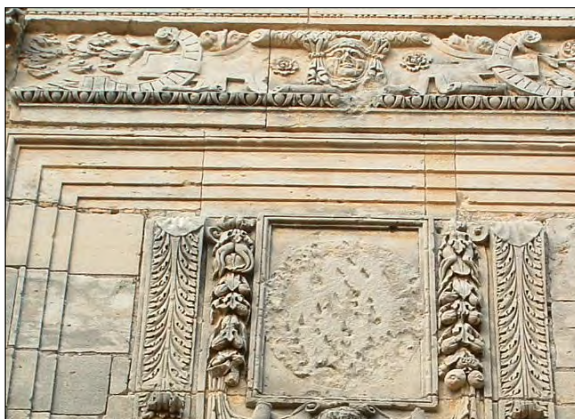
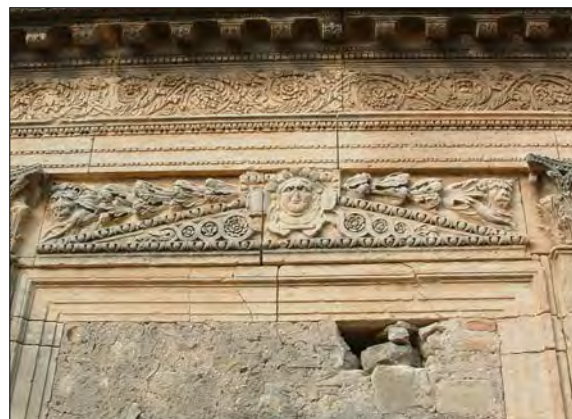
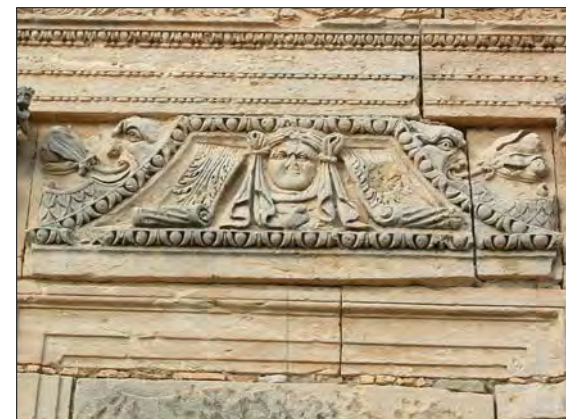
Fig. 234

- travée 3 : les oves soulignent le décor, (fig.234)
- travée 4 : fronton triangulaire (fig.235),
- travée 5 : fronton polygonal (fig.236).

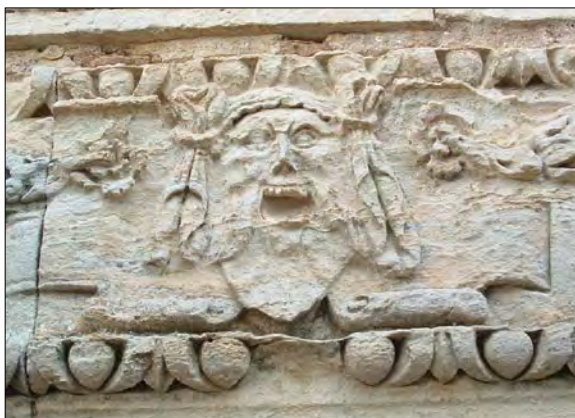
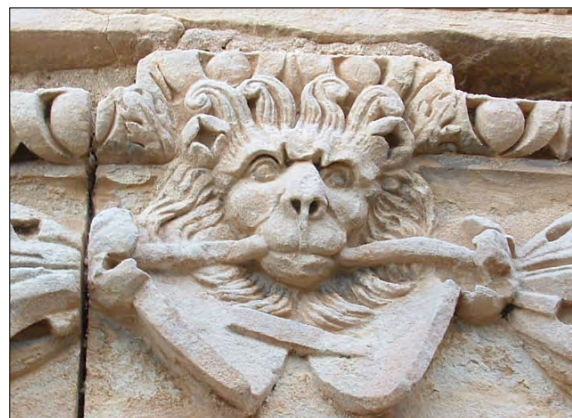
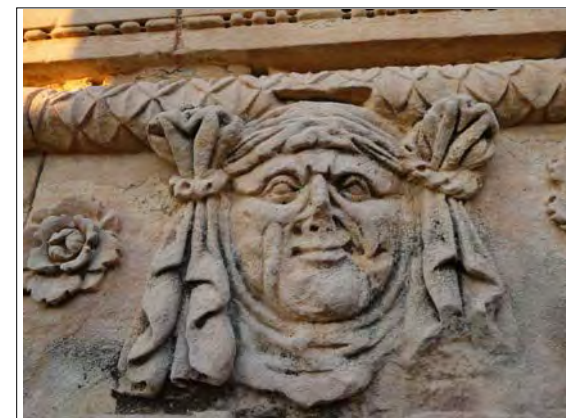
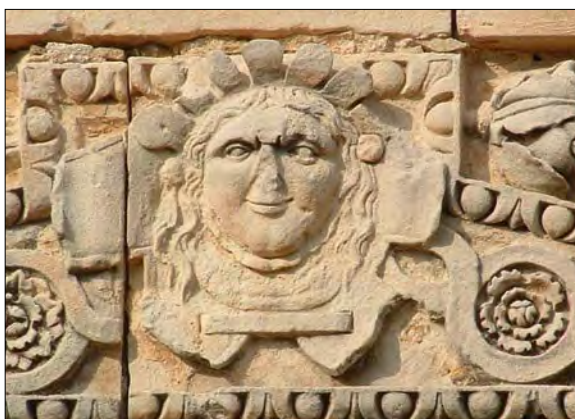
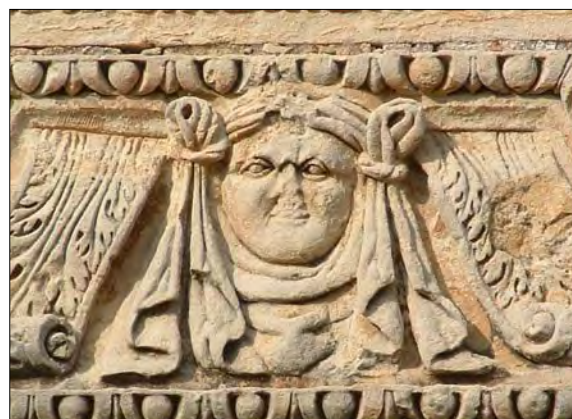
Fig. 237

- travée 1 : masque exprimant la colère, coiffé d'un turban et inscrit dans un cuir (fig.237),
- travée 2 : mufle de lion (fig.238),
- travée 3 : masque au visage sévère, coiffé d'un turban (fig.239),
- travée 4 : masque au visage souriant illuminé par une coiffe en pétales (fig.240),
- travée 5 : masque au visage bienveillant, entouré d'un ample turban (fig.241).

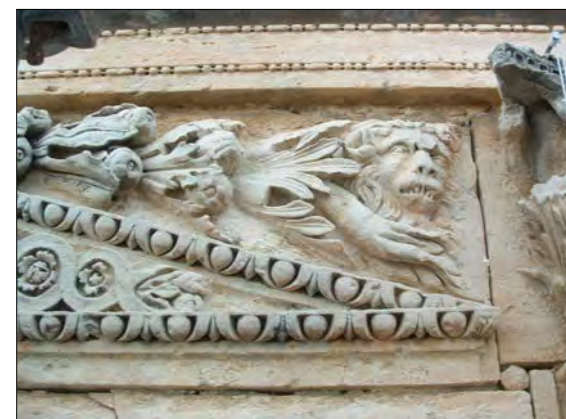
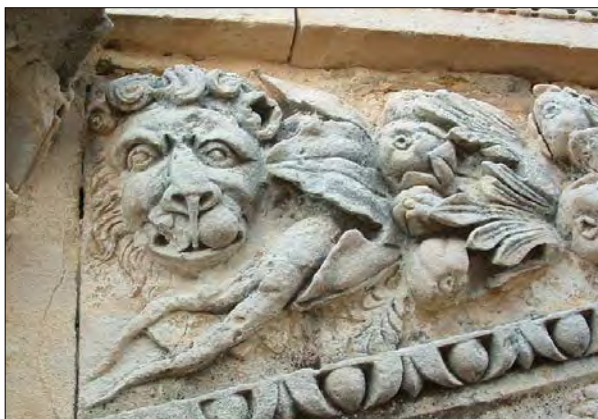
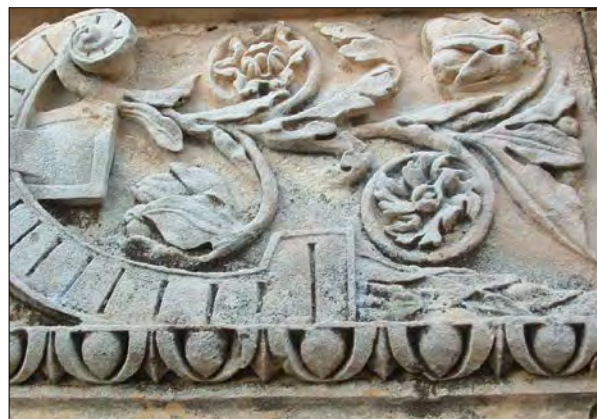
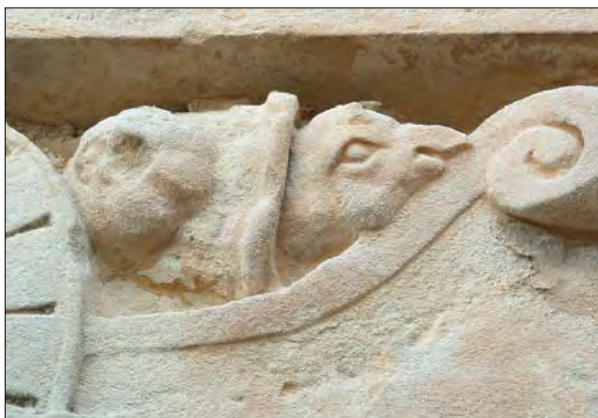
Fig. 242

A ce motif central s'ajoutent des guirlandes de fleurs, des grappes de fruits, des enroulements de voiles, des rosaces, des figures géométriques, d'autres mufles de lion, deux grenouilles plongeant dans le feuillage et deux escargots dans une distribution virevoltante (fig.242 , fig.243, fig.244 & fig.245).

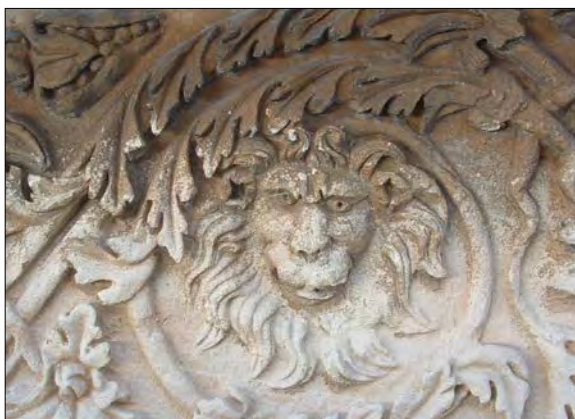
Fig. 255

personnages joufflus et souriants. On ne dénombre qu'une seule représentation animale, un mufle de lion (fig.255).

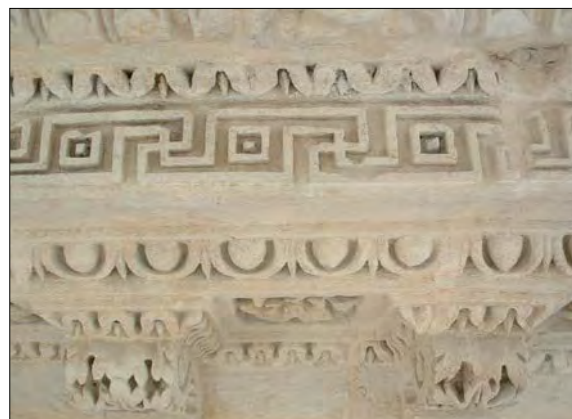
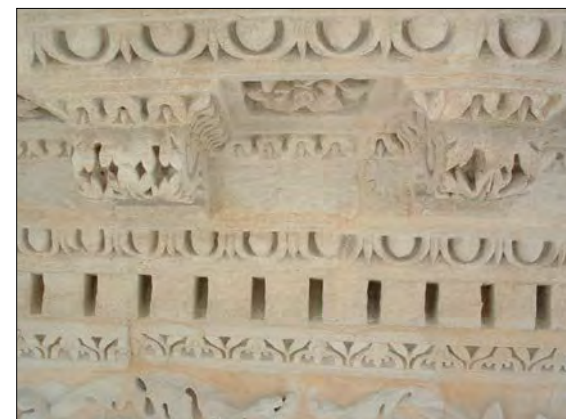
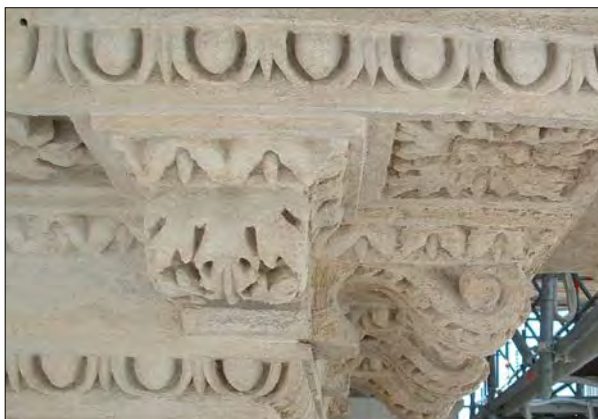
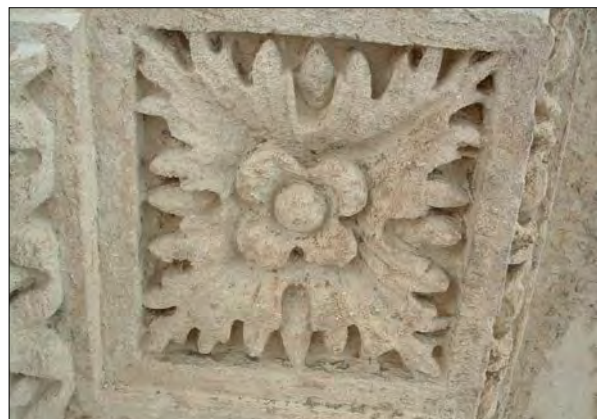
Organisées selon le même principe décoratif, les corniches droite et rampante utilisent le vocabulaire classique de l'ordre corinthien, celui que l'on peut encore observer sur la Maison Carrée de Nîmes (fig.256, fig.257, fig.258 & fig.259). Depuis la base du profil, on observe la succession suivante de moulures (fig.260) :

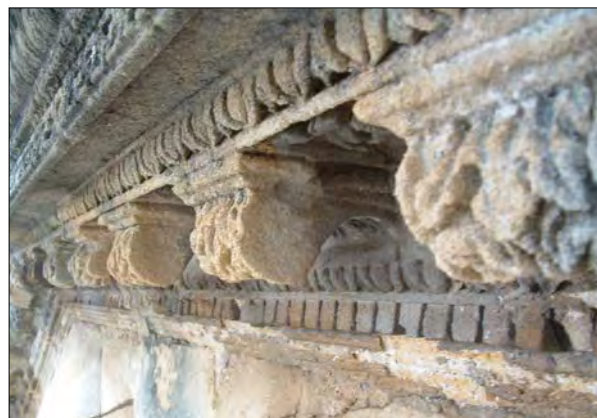
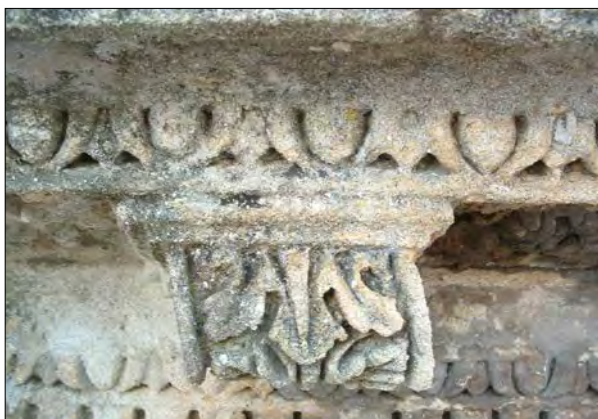
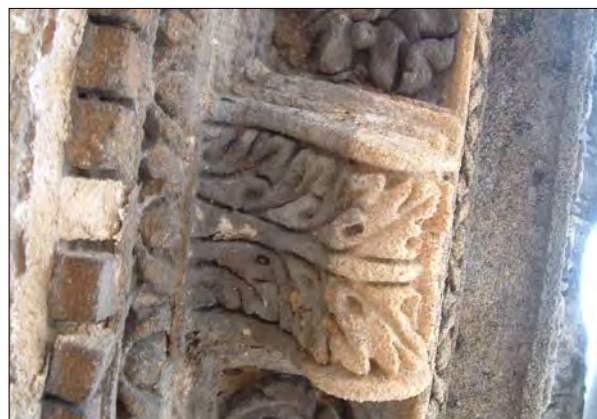
- carrés,
- denticules
- petites oves simples avec dards,
- modillons à volutes encadrés d'une moulure simple (fig.261, fig.262 & fig.263), aux faces latérales non sculptées,
- rosaces de multiples formes en plat-fond du larmier (fig.254, fig.265 & fig.266),
- petites oves en tête des modillons,
- grecque sur la face du larmier,
- rais de cœur,
- talons séparés par des nervures sur les cimaises des corniches rampantes.

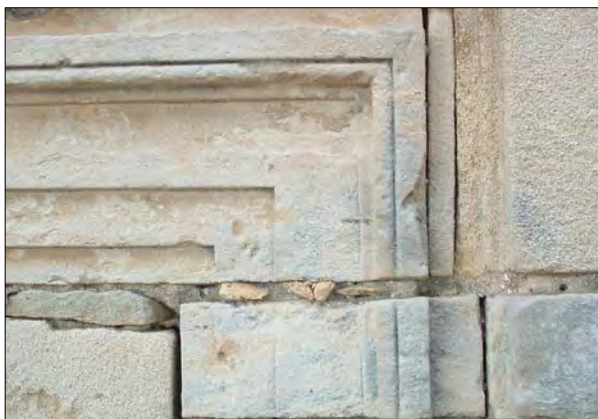
Fig. 268

Mis à l'échelle de cette élévation, certains motifs comme les rais de cœur, au-dessus de la grecque, sont difficiles à identifier formellement (fig.268). Le segment d'appui de la corniche rampante occidentale est le seul à présenter un motif de grecque inversé par rapport au modèle courant (cf fig.155 & fig.156).

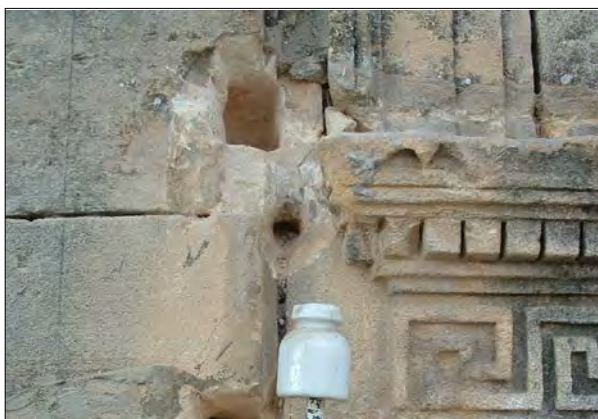
Fig. 270

La travée orientale a été étudiée avec soin pour évaluer la pertinence de la restitution d'une porte à cet endroit. Les conditions requises pour cet ouvrage ont été vérifiées et l'hypothèse confirmée. L'adaptation de l'appareil à ces dispositions au niveau de la corniche, qui surmonte la porte 2, montre une complexité de mise en oeuvre significative (retaille de blocs du pilastre 6, taille à la demande de la corniche au droit du pilastre 5, (fig.270)).

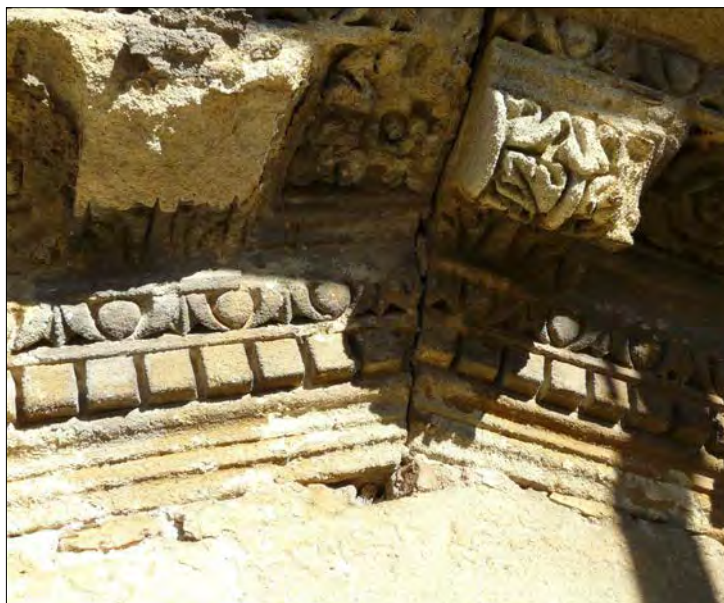
Fig. 271

- le contact est réalisé au droit d'une rosace raccourcie, à l'ouest et d'un modillon, à

l'est (fig.271). Sur la Maison Carrée de Nîmes, le sommet du fronton est affirmé par un modillon axial, juste interprétation du rôle primitif de cette console (fig.272), comme extrapolation d'un about de faîtière, - les lits de pose des blocs sommitaux de la corniche occidentale sont décalés, les joints épais et l'arête d'un bloc épaufrée (fig.273 & fig.274).

L'incidence de cette travée 5, réduite de 0,17 m, sur le fronton n'est pas négligeable. Les relevés montrent un décalage de 90 m/m vers l'ouest de l'axe du fronton par rapport à l'axe de symétrie de la composition générale de la façade matérialisé par le centre du bloc de la frise qui porte la gerbe d'acanthes (cotes prises au niveau du larmier). La jonction entre les deux rampants se trouvent alors perturbée et les signes d'un "rattrapage" émergent :

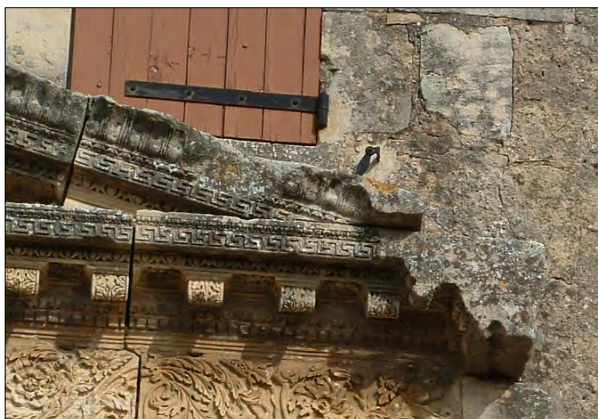
Fig. 275

La finition latérale de l'entablement soulève des interrogations. A l'est, la superposition des parties en retour des trois éléments s'accordent avec un éventuel ancrage des blocs dans la maçonnerie du rempart (fig.275). A l'ouest, le système est désorganisé : le retour de l'architrave empiète sur le chapiteau, alors que la coupe d'onglet de la corniche ferait débiter plus à l'ouest le retour (fig.276).

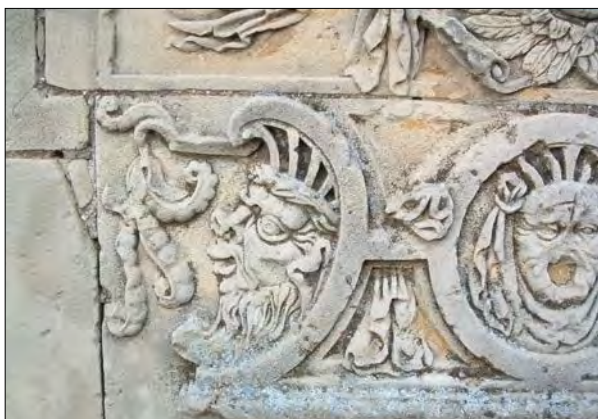
Fig. 277

sculptés a nécessité des ajustements de chantier (retaille maladroite de blocs, cales, joints épais) qui évoquent le remplacement d'un ouvrage plus ancien par un autre au goût du commanditaire (fig.277).
