# STATION D'EPURATION DE VALLABRIX

## BILAN 24h

Du 10/09/2018 au 11/09/2018

Service d'Assistance Technique à l'Eau

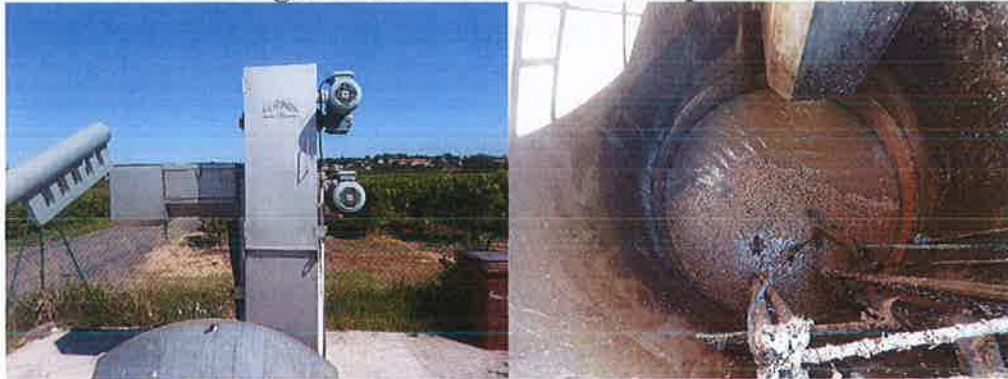
*PR alimentant la station*

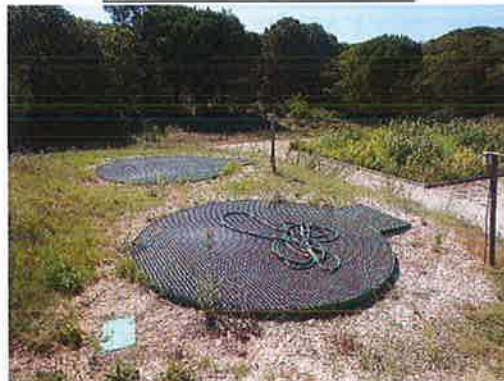
*Entrée de la station d'épuration*

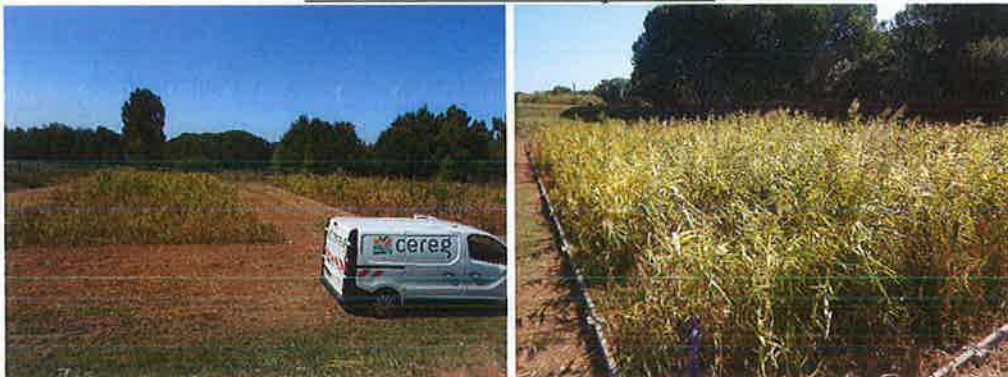
*Filtres plantés de roseaux du 1<sup>ère</sup> étage et du 2<sup>ème</sup> étage*

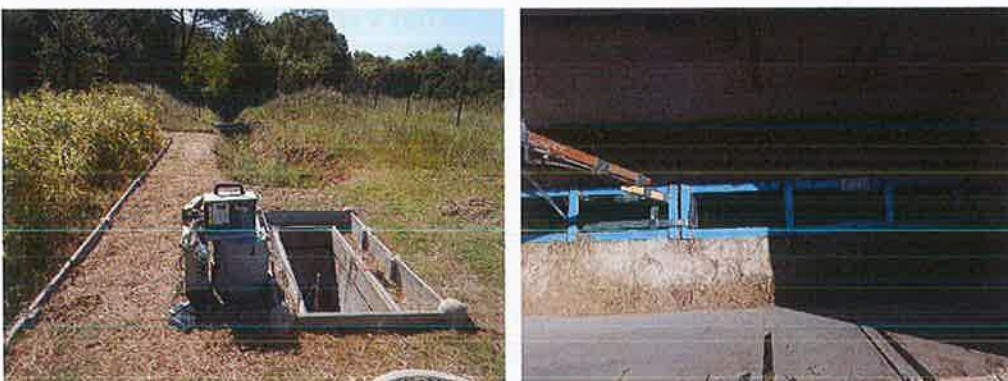
*Canal de comptage en sortie de station*

La mesure des débits a été effectuée à l'aide du canal existant en sortie de station d'épuration. Il s'agit dans le cas présent d'un Venturi Isma à section exponentielle, de type II.

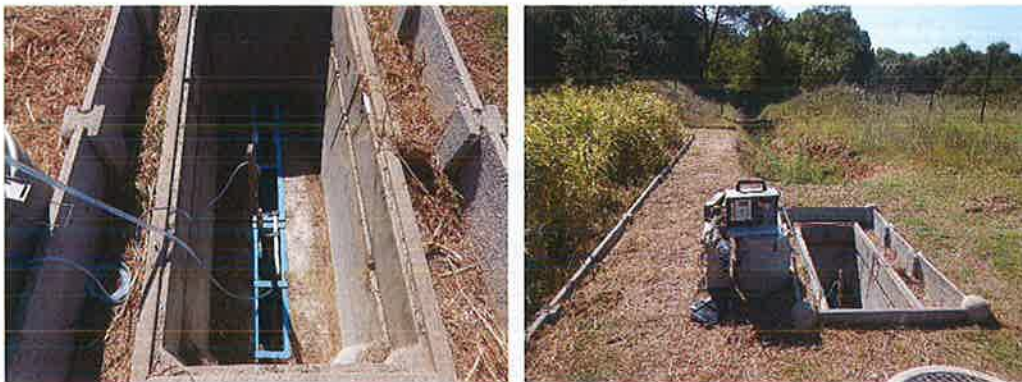
La mesure de la hauteur d'eau s'est effectuée à l'aide d'un débitmètre bulle à bulle type « 4230 » de marque ISCO. Les valeurs des débits intégrés ont été stockées et enregistrées sur ce même appareil.

Le volume mesuré sur 24 heures a été de 49,15 m<sup>3</sup>.

Mesure de débit en sortie de station

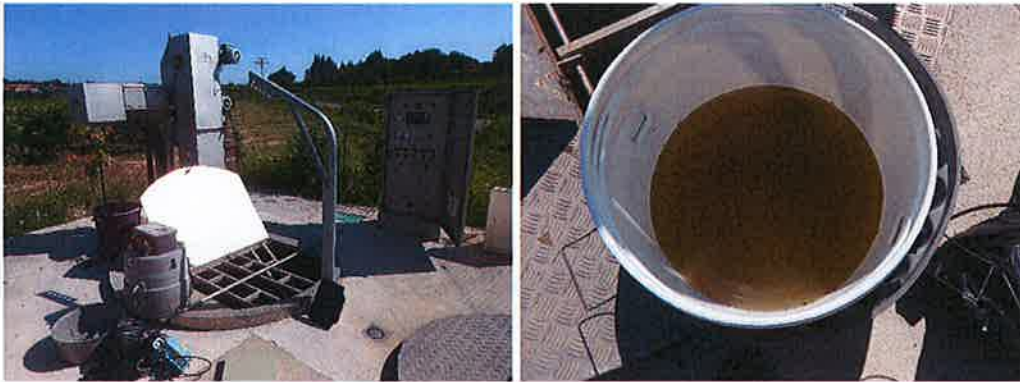
Le préleveur installé en entrée de la station était un modèle type 3700 de marque ISCO, assurant le prélèvement des échantillons à l'aide d'une pompe péristaltique. Le point de prélèvement a été positionné dans le poste de relevage.

L'échantillonnage a été asservi au temps pour 1 prélèvement toutes les 6 min. En effet en raison de la distance séparant l'entrée et la sortie, l'asservissement en mode débit n'a pas été possible.

*Préleveur en entrée de station et effluents d'entrée*

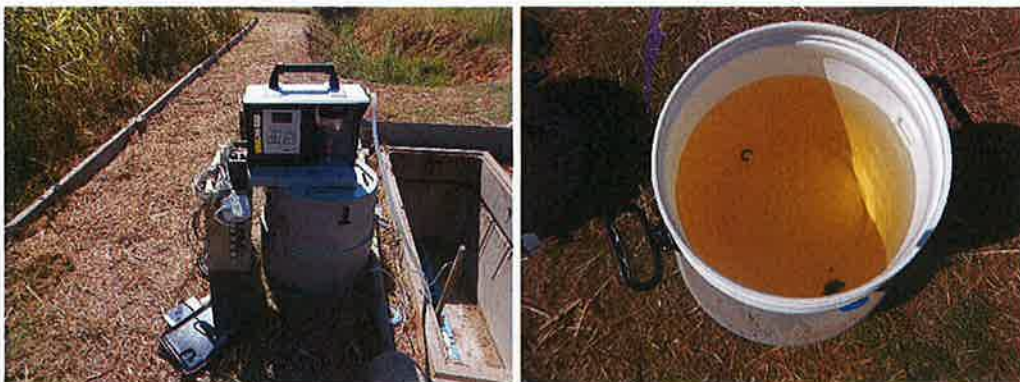
Le préleveur installé en sortie de la station était de marque MAX, assurant le prélèvement des échantillons par dépression. Le point de prélèvement a été positionné dans le canal de sortie.

L'échantillonnage a été asservi au volume mesuré par le débitmètre installé le jour de la mesure à raison de 1 prélèvement tous les 0,20 m<sup>3</sup>.

*Préleveur en sortie de station et effluent de sortie*

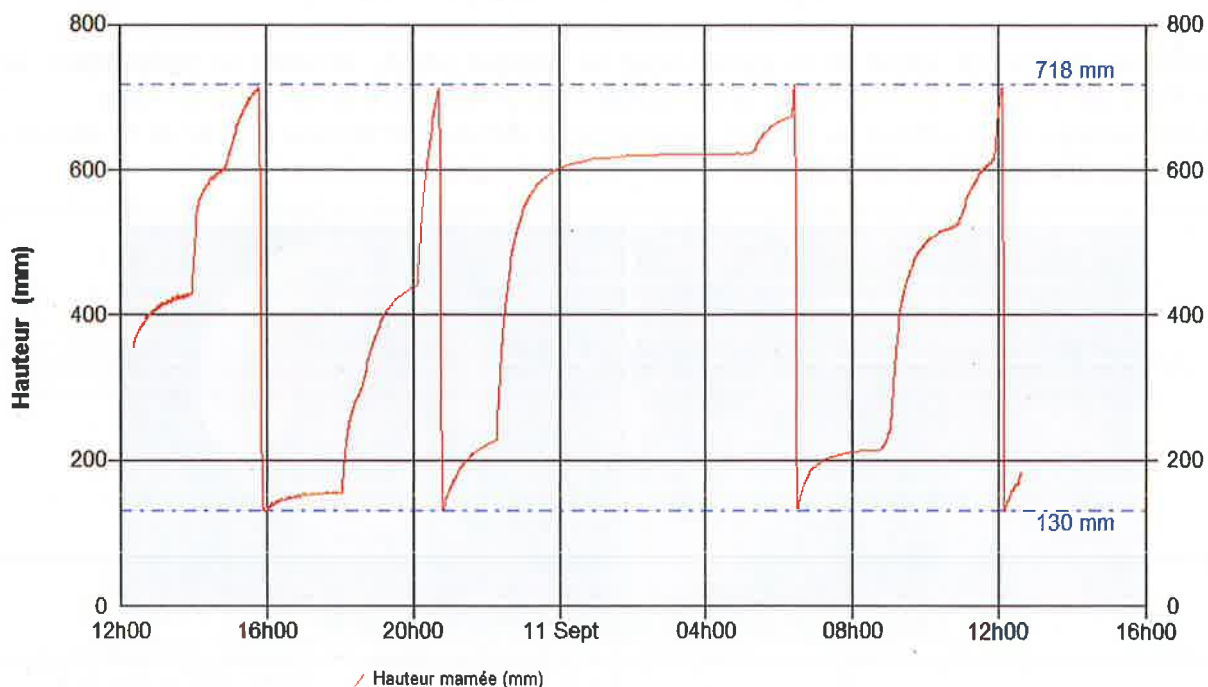
##### Vallabrix deuxième étage DROIT

La courbe ci-dessous représente les hauteurs d'eau mesurées durant 24 heures dans la chasse à auget qui alimente le deuxième étage des filtres plantés de roseaux (filtre de droite).

Chaque pointe hydraulique correspond au déclenchement d'une chasse.

Un problème de transfert des données de la chasse gauche n'a pas permis son enregistrement. Le nombre de chasse a néanmoins été comptabilisé à l'écran au nombre de 10.

Il a été comptabilisé 4 enclenchements du poste de relevage pour le filtre de droite et 10 pour le filtre de gauche.

Pour une capacité de bâchée de 3,46 m<sup>3</sup>, il est obtenu sur 24 heures un volume de **48,44 m<sup>3</sup>**.

Ce point intermédiaire indique la répartition suivante du volume comptabilisé en entrée : 28,6 % pour le filtre de droite et de 71,4% pour le filtre de gauche. À noter qu'à la conception de la station, la répartition prévue était de 50% par file.

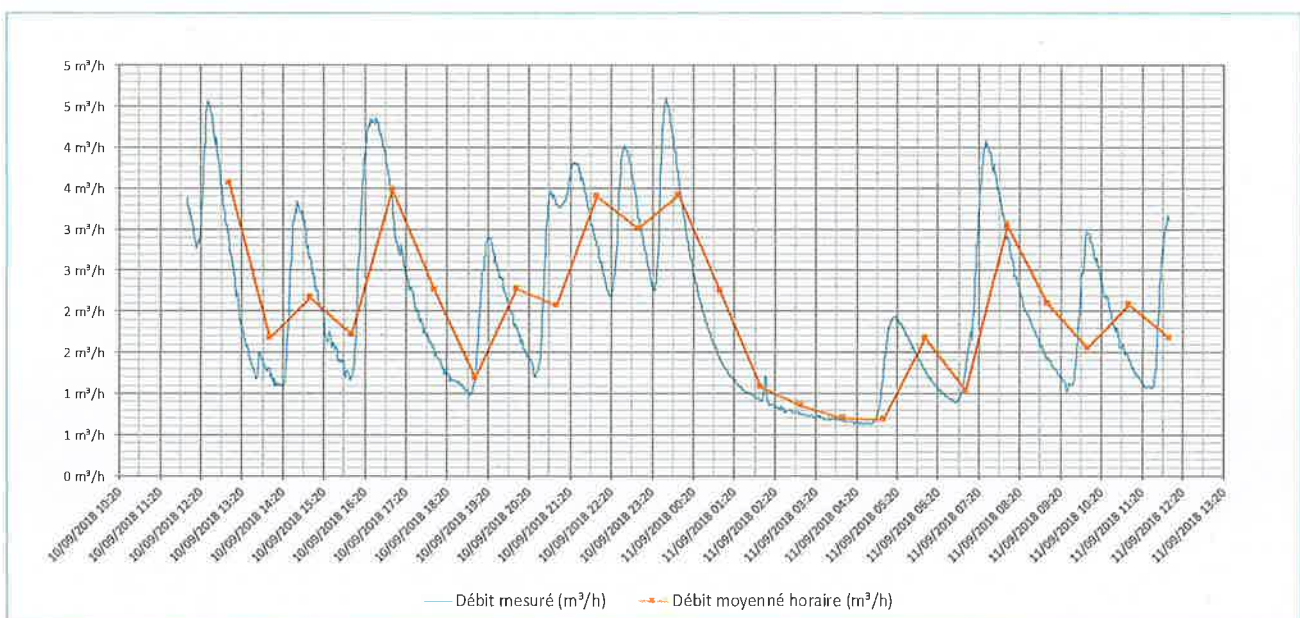
#### EVOLUTION DES DEBIT INSTANTANES

La mesure effectuée en sortie de station (canal débitmétrique) du 10/09/2018 (12h00) au 11/09/2018 (12h00) a permis de comptabiliser un volume journalier de 49,15 m<sup>3</sup>.

Lors du bilan précédent (octobre 2017), le volume obtenu était beaucoup plus faible (27,09 m<sup>3</sup>).

Ce volume de sortie concorde avec celui mesuré en entrée de station.
