**OFFICE NATIONAL DES FORETS**

Poursuite d'exploitation sur la carrière Fulchiron de Vallabrix  
et demande d'extension sur Saint-Victor-des-Oules

**Expertise ONF-RTM**

Avis technique

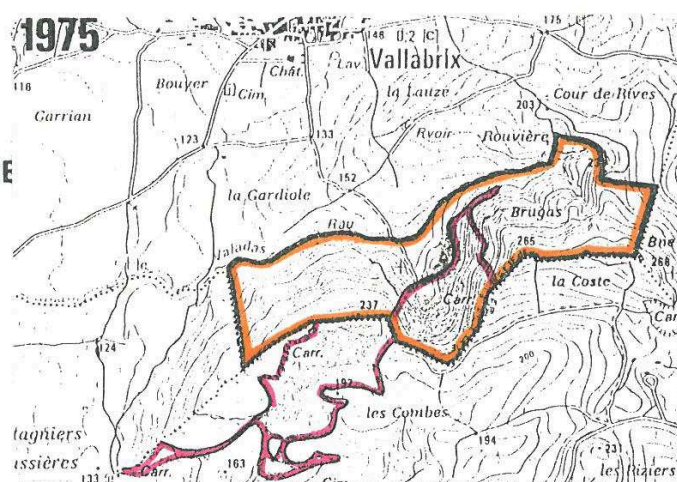
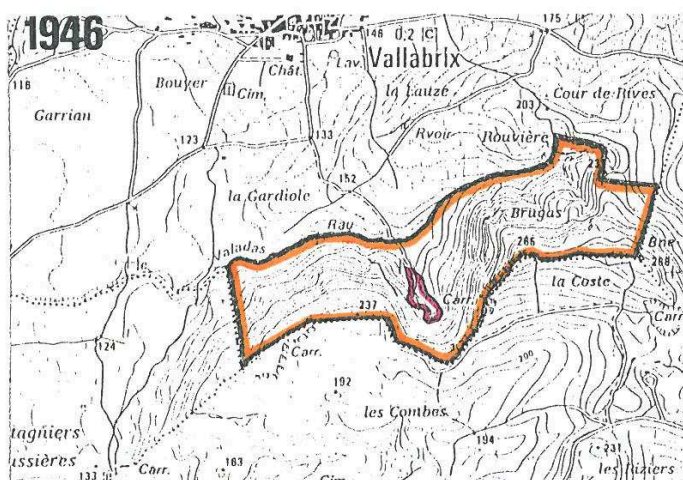
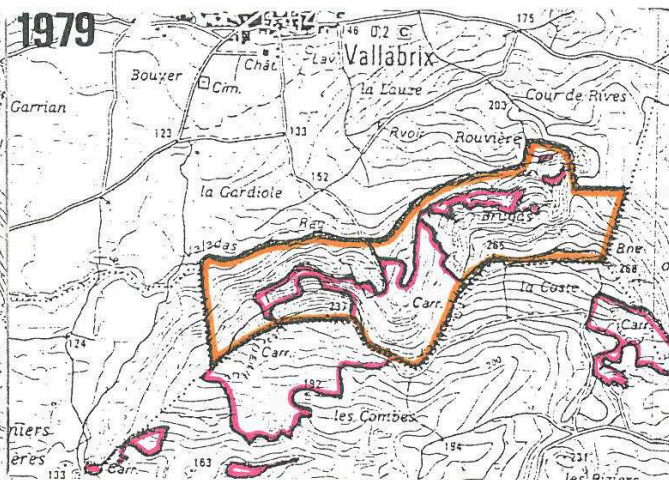
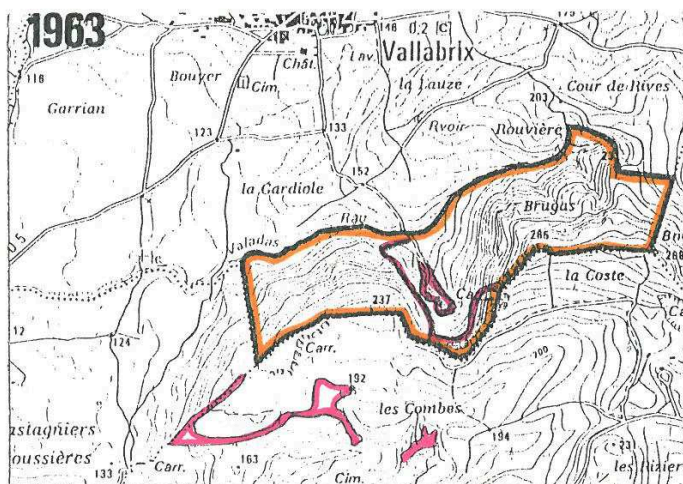
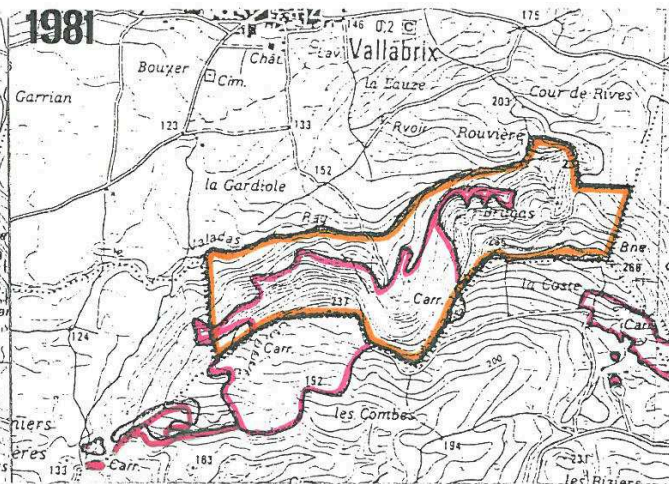
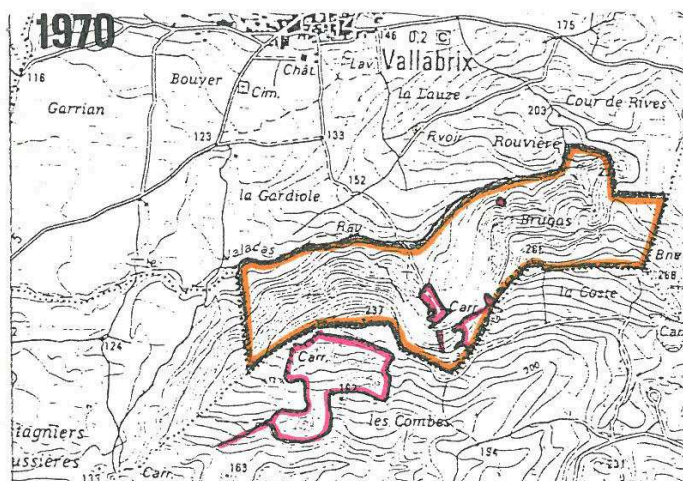
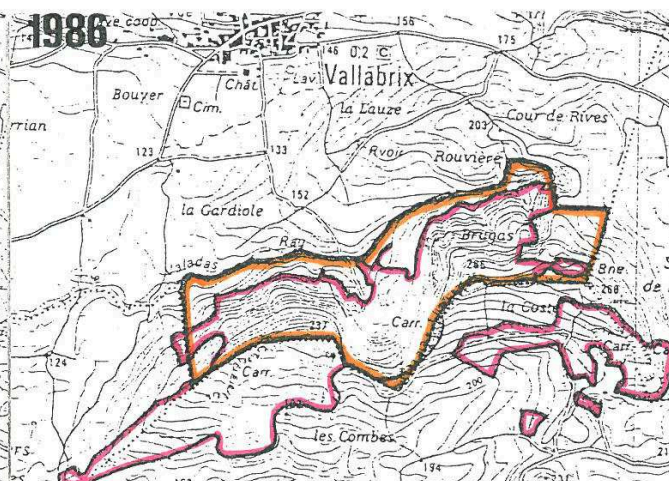
En particulier, son annexe 7 présente à l'échelle 1/25 000 (*Figure 4 ci après*) l'analyse de sept photographies aériennes IGN successives : 1946 – 1963 – 1970 – 1975 – 1979 – 1981 – 1986. Et l'annexe 8 (*Figure 2 ci après*) mentionne l'emplacement les griffes d'érosion ou canyons les plus remarquables, situés en secteurs 2 et 3.

Après l'accélération de l'exploitation de quartzite dans les années 1970, il aura fallu seulement une dizaine d'années pour aboutir à un paysage minéral sans cesse remanié par l'érosion et laissant une situation très problématique.
