## Compte rendu de la réunion du 11 juin 2019

### 1 Point sur le fonctionnement des surpresseurs

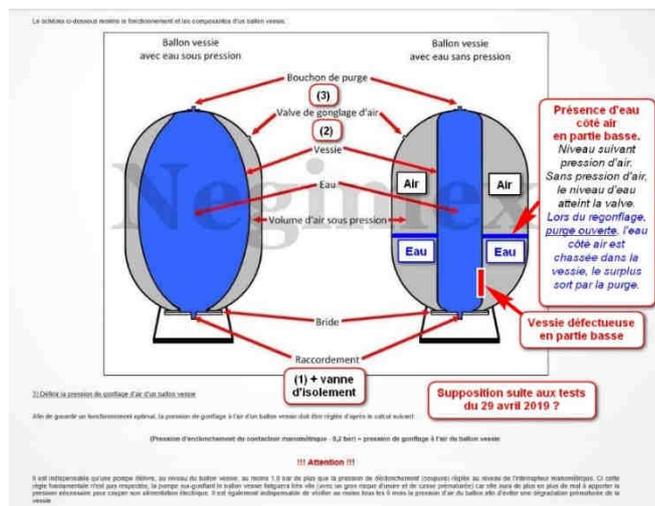
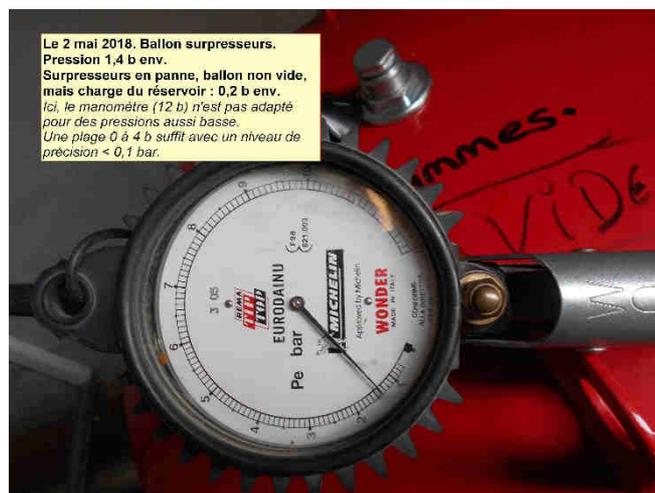
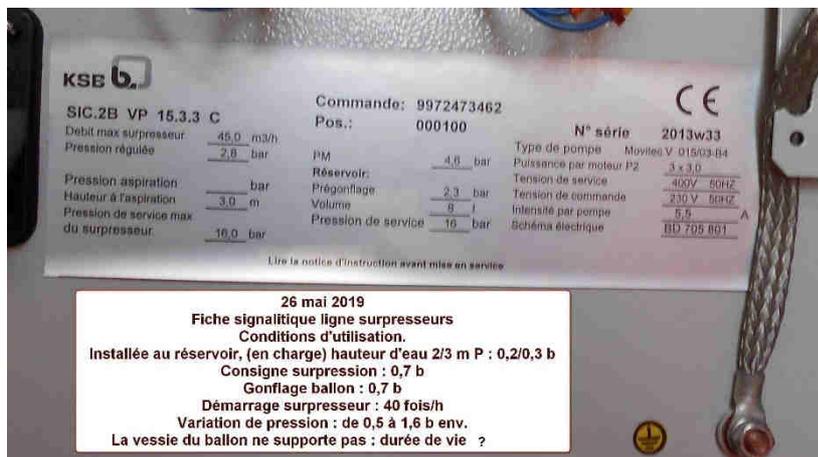
*Pour quelle raison avoir choisi une ligne de surpresseurs aussi puissante ?*

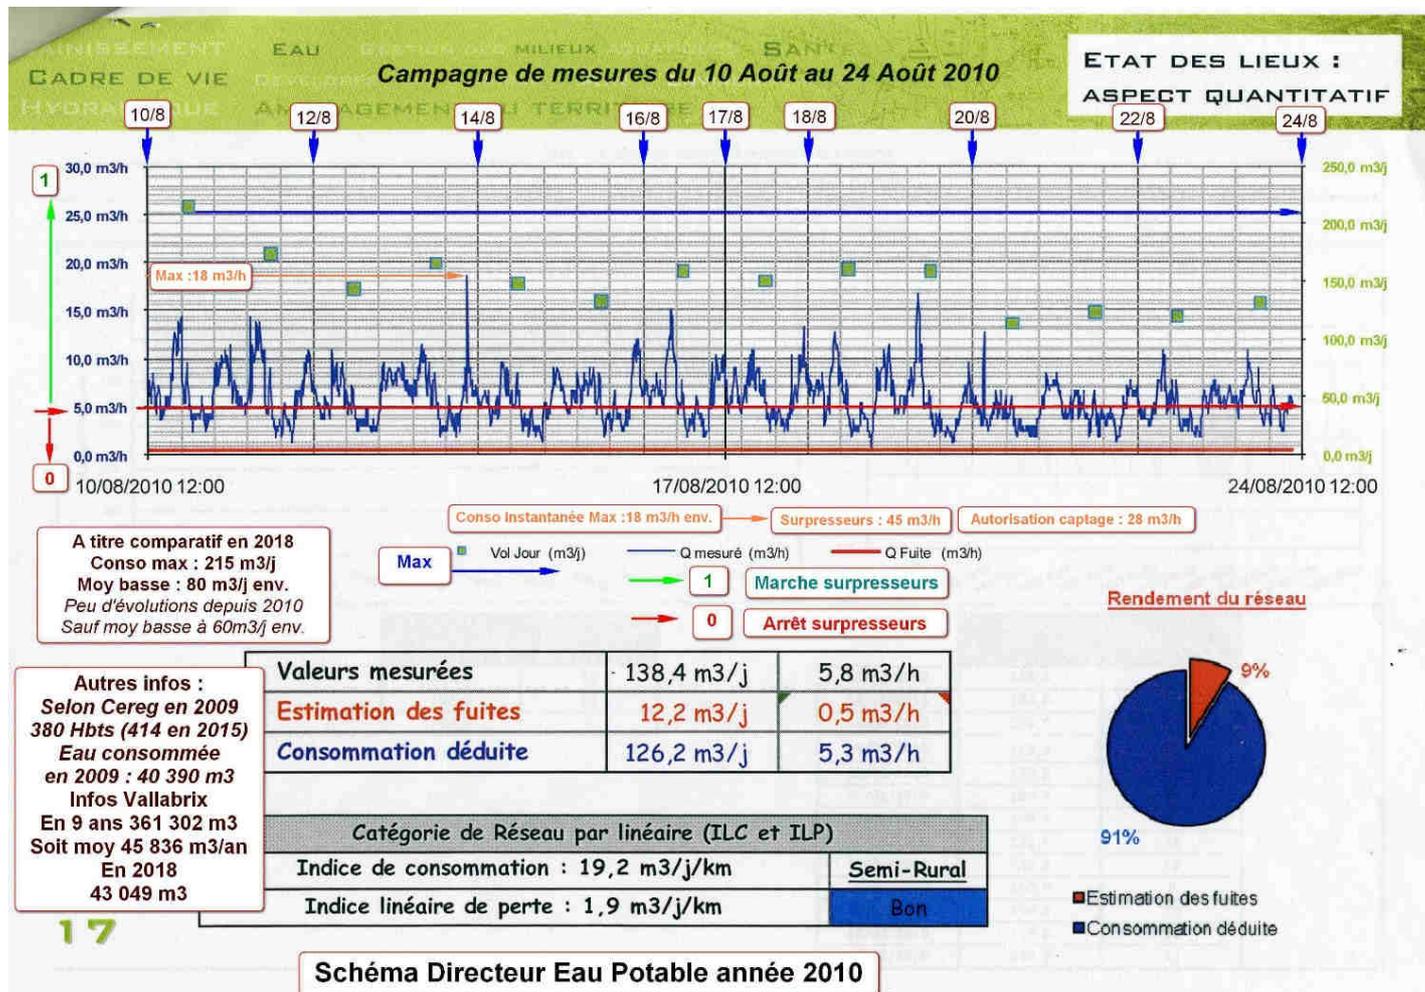
Concernant la feuille ci-dessus, à titre indicatif en 2019, conso mini en janvier (86 m³/j), maxi fin mai au 3 juin plein soleil (183 m³/j). Energie du 20 au 27 mai : HC 450 kWh, HP 173 kWh.

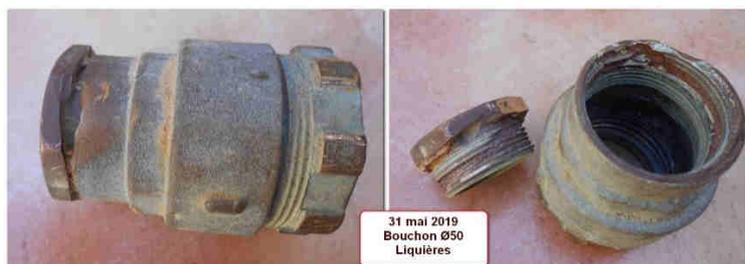
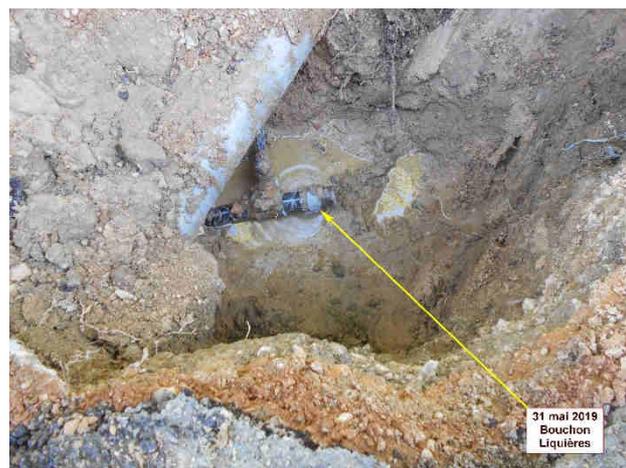
### 2.2 Fuite aux Liquières (20 m<sup>3</sup>/jour environ)

Fuite réparée le 31 mai, le bouchon à l'extrémité de l'antenne Impasse des Liquières était défectueux. Le joint du bouchon a cédé, puis l'eau sous pression a rongé les filets du bouchon. Ce doit être une fuite très ancienne difficile à déceler.

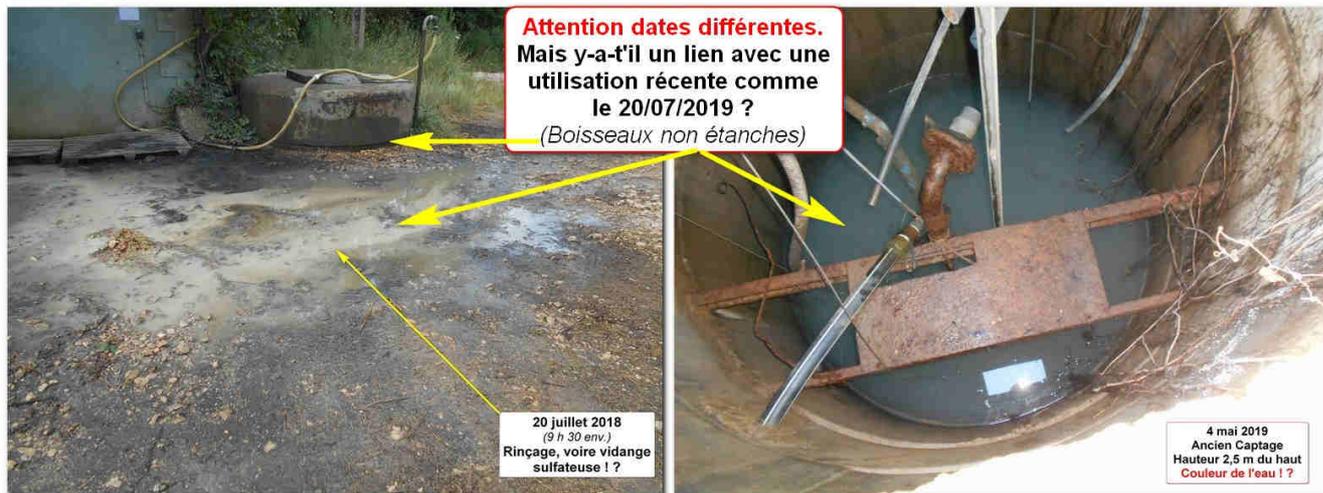
L'état de l'eau au fond du puits semble dépendre de l'utilisation précédente des lieux. Les boisseaux du puits ne sont pas étanches entre eux, il est probable que l'eau polluée de surface retourne directement dans le puits. La couleur « bouillie bordelaise » a disparu 15 jours plus tard.
